NATURSTEN

RESTAURERING

Detta häfte ”Restaurering” ingår i Sveriges Stenindustriförbunds ”En handbok om – Natursten”.

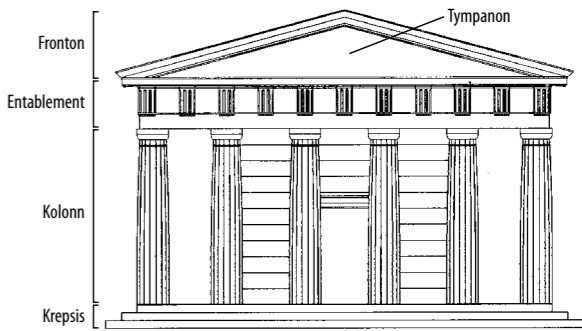
Utgångspunkten för den klassiska arkitekturen är det grekiska templet. Templet är uppfört på en plattform kallad *krepsis/repidoma* och formad som tre trappsteg. På det översta trappsteget, *stylobaten*, är kolonnerna ställda. Dessa bär bjälklaget, entablementet. Templets gavel kallas *fronton* och dess gavelfält *tympanon*.

Fig 1.1 Det grekiska templet

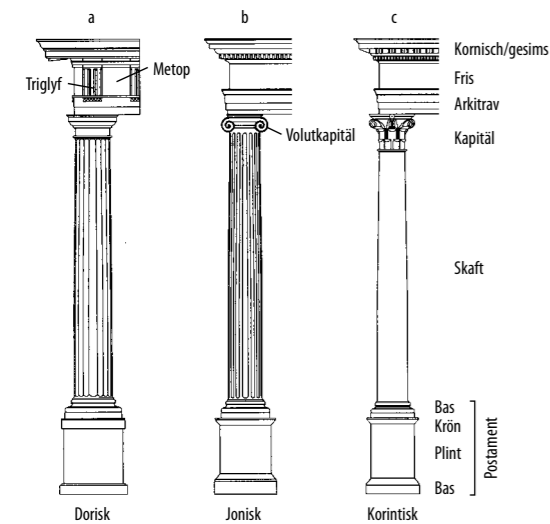
Fig 1.3 Kolonnordningar. a. Dorisk ordning, med fris indelat med triglyfer och metoper. Under antiken saknade den doriska ordningen bas. b. Jonisk ordning med volutkapitel och i regel tandsnitt i kornischen. c. Korintisk ordning med kapital dekorerat med akantuslöv, ofta också med en rad av utskjutande konsoler.

Den kraftfulla *doriska ordningen* (fig 1.3 a) är av den typ som främst används sedan renässansen. Den slankare *joniska ordningen* har ett karaktäristiskt volutkapitel (spiralformat). Den *korintiska ordningen* med sitt höga kapital, dekorerat med akantusblad, är den praktfullaste.

mas också postament, där formerna ursprungligen är hämtade från det romerska podiumtemplet, se fig 1.3 a.

Kolonnens skaft byggs upp av flera delar, *trummor*. De kan också huggas ut ur ett enda stycke sten, t.ex. i granit eller marmor, och kallas då *monolit*. Skaftet kan ges *kannelyr*, räffling, se fig 1.3 a och b.

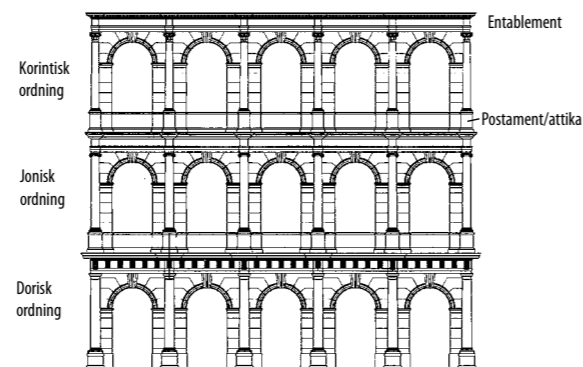
Fig 1.4 Teatermotivet kombinerar stenarkitekturens mest grundläggande element: Ett postament bär kolonnen, som bär ett entablement, som i sin tur bär attikan (ett horisontellt murparti) som i sin tur bär nästa vånings postament.

I flervåninga byggnader kombineras ofta flera av kolonnordningarna. De placeras på varandra med den kraftigare ordningen nederst och slankare ordningar ovanför. Indelningen kallas ibland teatermotivet då den härstammar från den antika romerska teaterarkitekturen.

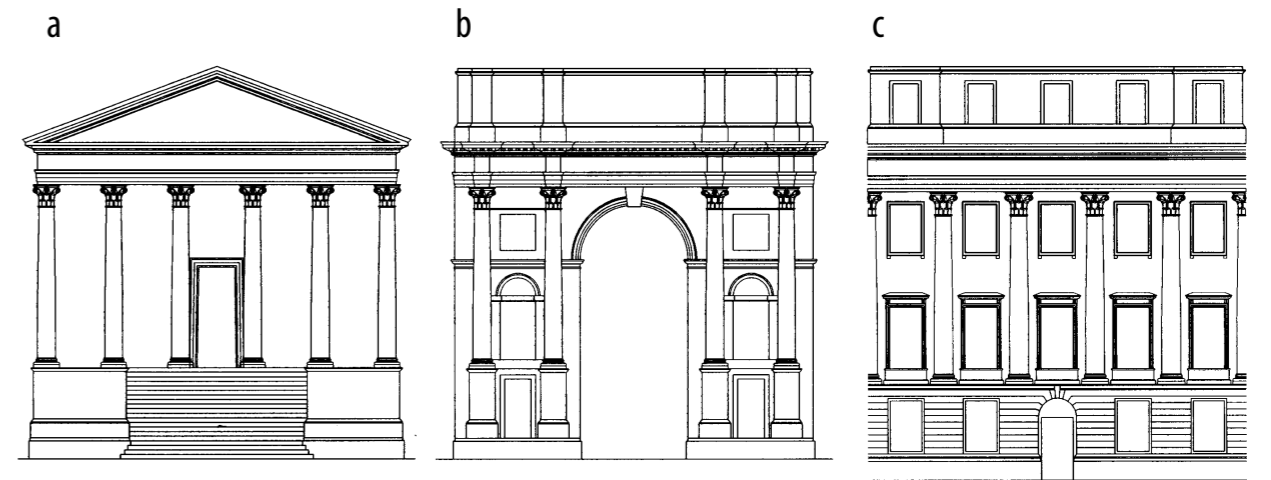
Fig 1.6 Ett av arkitekturhistoriens mest använda motiv, den klassiska tempelgaveln (a), har varit bestämmande för en stor del av den klassiserande arkitekturens komposition. Från detta grundmotiv proportionerades såväl triumfbågemotivet (b), som det palladianska kolossalmotivet (c).

Tempelarkitekturens grundformer har tillämpats på en rad olika sätt inom byggnadskonsten. Tempelportiken i fig 1.6a har en *hexastyl* kolonnställning (6 kolonner). Dess proportioner ligger till grund för *triumfbågen* fig 1.6b och till den så kallade *kolossalordningen*, fig 1.6c med kolonner och pilastrar i flera våningars höjd.

templet är att dess podium motsvaras av triumfbågens kolonnpostament och rusticerade sockelvåningen till höger (a). Dess fronton har givit proportionerna åt triumfbågens attika och den högra byggnadens attikavåning (b).

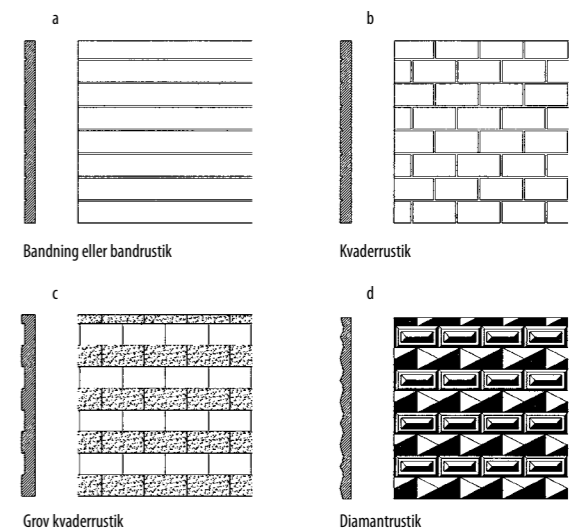
Fig 1.7 Rusticering

Indelningen av muren i kvadrar, rätvinkliga "block", kallas rusticering. Den kan bestå av enkel bandrustik där endast de liggande fogarna betonas, fig 1.7a. I *kvaderrustiken* är både horisontella och vertikala fogar betonade, fig 1.7 b. Ofta ges kvaderrustiken även en kraftig yta. Fig 1.7 c visar exempel där vartannat skift har en råare yta. I arkitektur inspirerad av renässansen används ibland en prismatisk rusticering kallad *diamantrustik*, se fig 1.7 d.

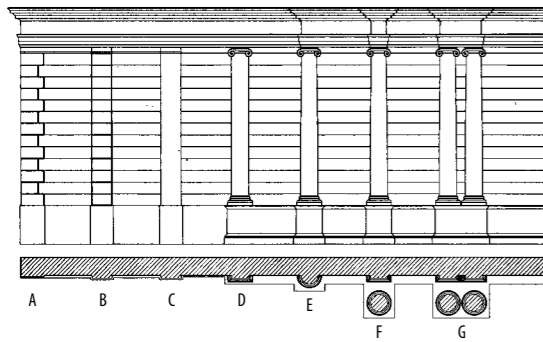
Fig 1.8 A = Hörnkedjor. B och C = Lisener, vertikala förkroppningar utan bas, entasis eller kapital. D = Pilastrar. E = Halvkolonner. F = Hela kolonner, ställda framför muren. G = Hela kolonner, ställda framför muren och kopplade med gemensamt entablement.

teatrarna förenas de till så kallade förkroppade kolonner eller pilastrar, dvs. pelare som anslutits direkt mot muren eller murpelaren utan någon bärande funktion för byggnaden, se fig 1.8 d,e,f.

Murytan kan indelas vertikalt på olika sätt, se exempel i fig 1.8.

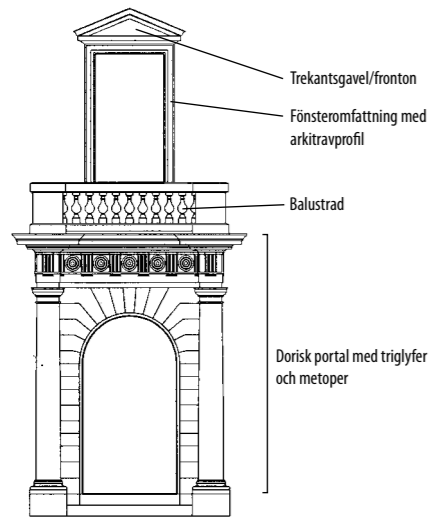
Fig 1.9 En portal där en rad vanliga element tillämpats.

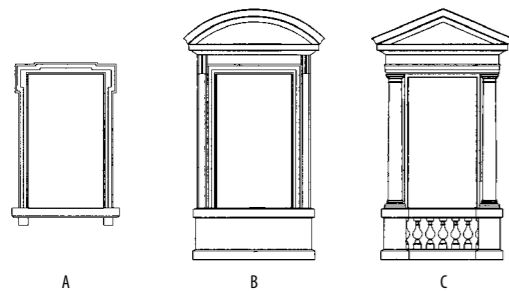
Fig 1.10 Några vanliga fönsteromfattningar. A. Med arkitravprofil samt vilande på ett rakt understycke, s.k. tablett. Övre sidorna har s.k. öron. B. Med band och överstycke vilande på två konsoler. Segmentsformad fronton. C. Med kolonetter (små kolonner) som bär ett överstycke med trekantsgavel. Fönsterbröstningen har balusterdockor.

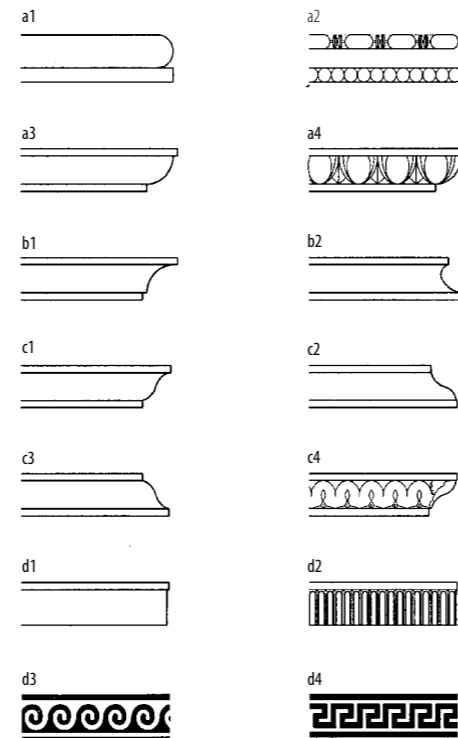
Fig 1.11 Några klassiska profiler och dekor.

Rundstaven kan indelas i halv- (a1), kvarts- (a3) eller undantagsvis trekvartsstav. De runda profilerna dekoreras ofta med olika former av pärlstav (a2) eller äggstav (a4). Beroende på skala kallas segmenten för torus eller svulst (stora) och astragaler (små).

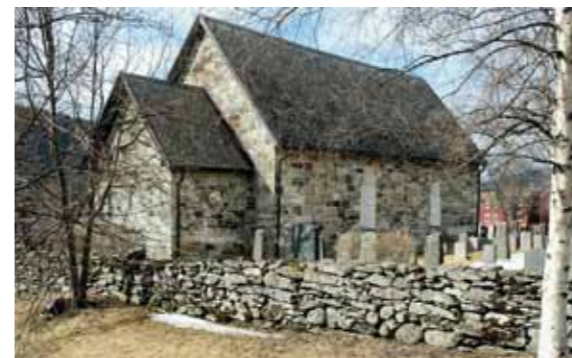
Fig 1.13 Åre gamla kyrka från slutet av 1100-talet. Lokal skiffer som grova block i väggar och som takbeläggning.

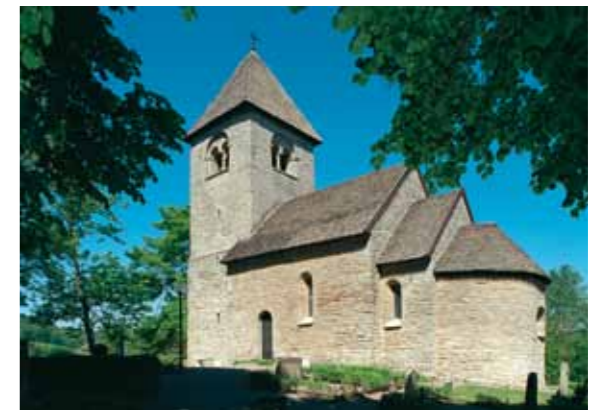
Fig 1.14 Våmbs kyrka på Billingen i Västergötland, byggd av lokal kalksten och i romansk stil. Kyrkans äldsta delar dateras till 1100-talet.

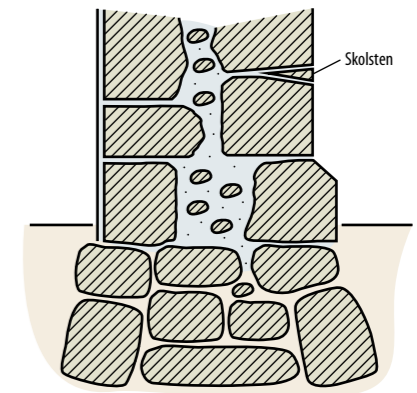
Fig 1.15 Skalmur med skal av natursten och en kärna av flissten och bruk.

Murarna uppfördes oftast som skalmurar, med ett yttre och ett inre murat skal av sten. Stenen i skalen kunde vara obearbetad eller kluven och behuggen sten. För att stabilisera murar med ojämnt formade stenar kilade man in mindre stenar, skolsten, mellan de större stenarna. Mellanrummet, kärnan, fylldes med mindre stenar, borthuggna stenflisor

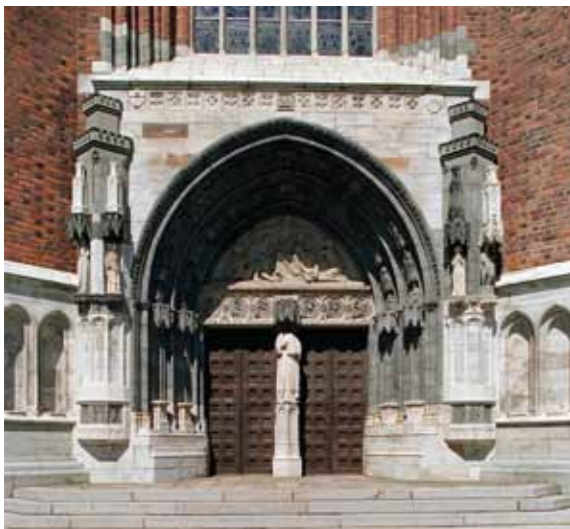
Fig 1.16 Västportalen till Uppsala domkyrka. Nordens största gotiska kyrkobyggnad uppfördes ca 1270 - 1435, men är tillbyggd och ombyggd vid flera tillfällen. Materialet är tegel med inslag av täljsten och Vattholmamarmor, främst i portaler och skulptur.

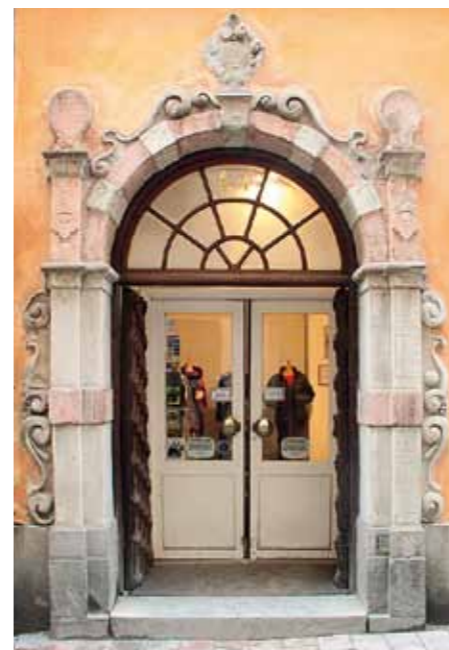
Fig 1.18 Portal 1600-tal. Renässansens ornamentik fick fortsatt användning under barockens epok. Denna portal visar en polykrom stenarkitektur med omväxlande röd kalksten och grå sandsten. Västerlånggatan 64, Stockholm.

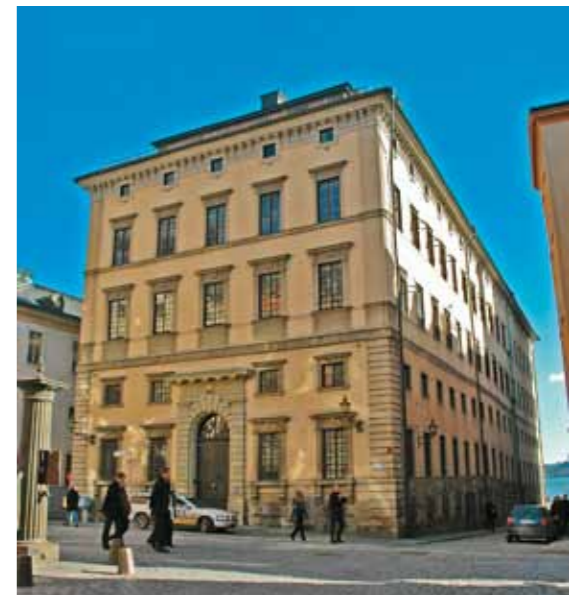
Fig 1.19 Södra Bancohuset vid Järntorget i Stockholm uppfört 1676-80 efter N. Tessin d.ä:s ritningar. Byggnaden, i målade gotländsk sandsten och med putsad fasad, har sin förebild i den romerska barocken. Den är senare tillbyggd mot öster.

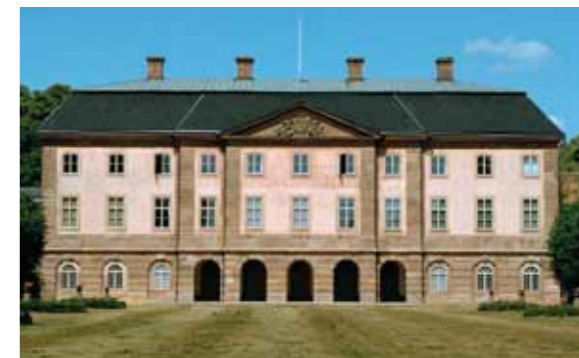
Fig 1.20 Övedsklosters slott, ritat av Carl Hårleman och uppfört under 1760-talet. Rokokons fasader är ofta försiktigt modulerade med risaliter. Mot den rosa putsade fasaden står souterrängvåning, lisener, fronton och takgesims av lokal röd Övedssandsten.

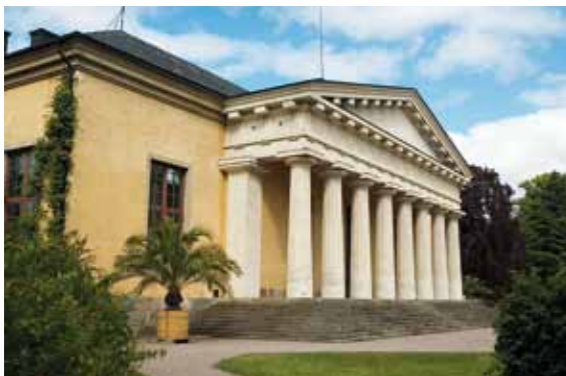
Fig 1.21 Botanikum i Uppsala exemplifierar det sena 1700-talets antikintresse. Mot en gulputsad slät fasad står en tempelportik i gotländsk målad sandsten, sockeln är huvudsakligen i granit. Portomfattningar, fönsteromfattningar och trappa av Roslagssandsten.

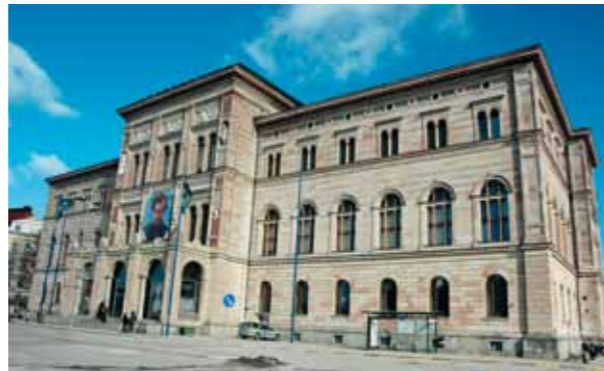
Fig 1.22 Nationalmuseum, uppfört 1846-66, ansluter till norditaliensk renässans. Putsarkitekturen dominerade vid den tiden, men för det betydelsefulla museibygget användes kalksten från Borghamn som fasadbeklädnad.

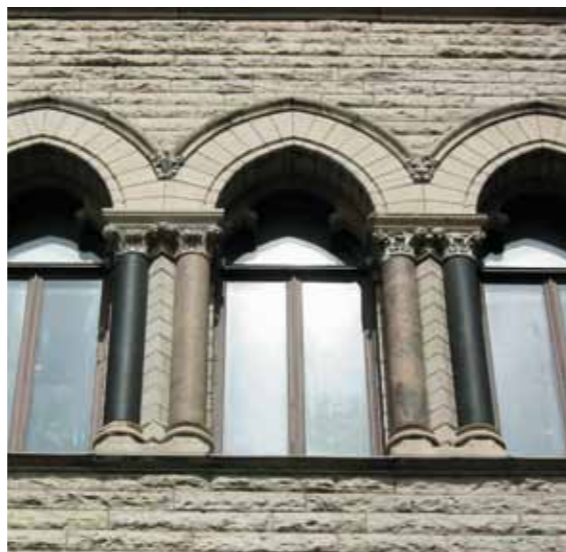
Fig 1.23 Fasaden får sin dekorativa verkan av stenens kontrasterande stensorter med olika kulörer och bearbetning. Murverk av ljus kalksten. Mellan fönstren kolonetter av svart och röd granit. Munkbron 9 i Stockholm.

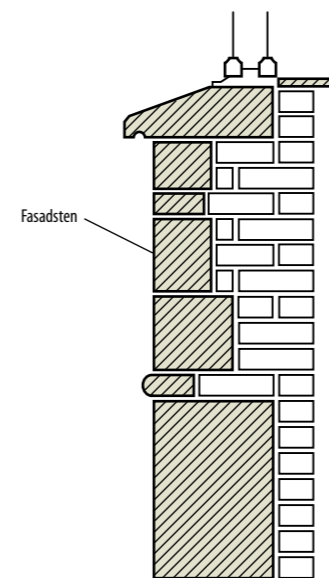
Fig 1.24 När våra stenstäder började byggas upp i slutet av 1800-talet integrerades den utvändiga naturstenen med den inre tegelmuren.

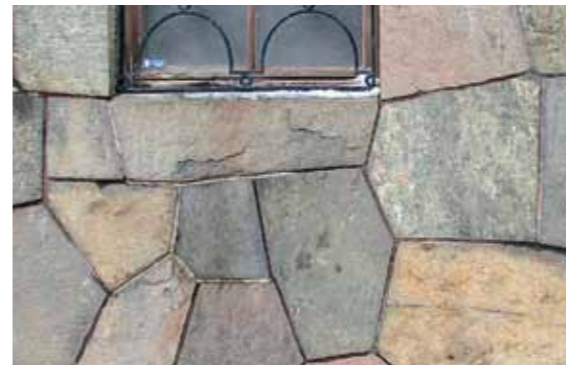
Fig 1.25 Polygonmur av noggrant utvalda granitblock med barkyta. Tryckt fog ca 10 mm. Eriksbergsparken, Stockholm.

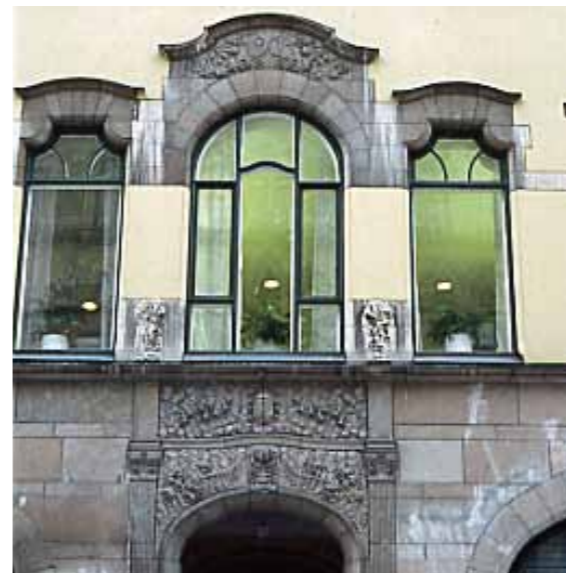
Fig 1.26 Bostadshus med putsad fasad, och sockelväning, portal och fönsteromfattningar av röd sandsten i tidstypisk jugendstil. Esplanaden nr 11 i Sundsvall.

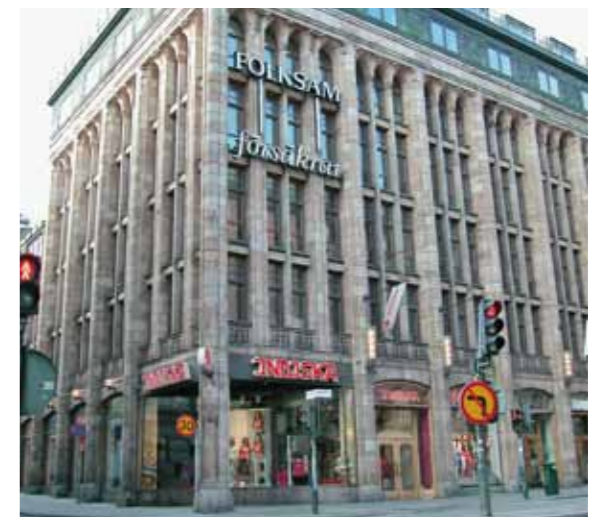
Fig 1.27 Affärs- och kontorshus på Kungsgatan i Stockholm byggt 1910 som en skelettkonstruktion av armerad betong, med tillagd fasad av Grännasandsten. Glaspartierna ramas in av smala pelare och bjälklagsmarkeringar av sandsten.

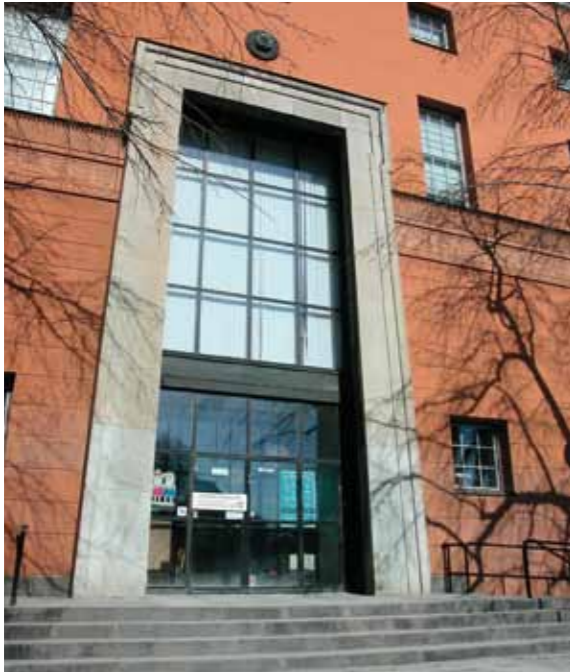
Fig 1.28 Under 1920-talets klassicism var murarna åter putsade, men naturstenen exponerades desto mer påtagligt i trappor och portaler. Stadsbiblioteket på Sveavägen i Stockholm med portal av Kolmårdsmarmor.

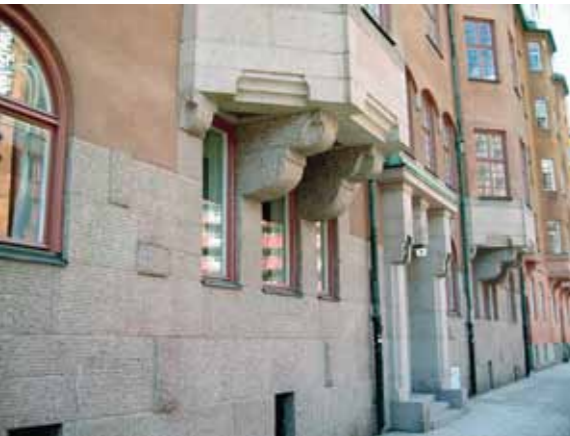
Fig 1.29 Bottenvåning av skulpterad granit Erik Dahlbergsallén 3, Stockholm.

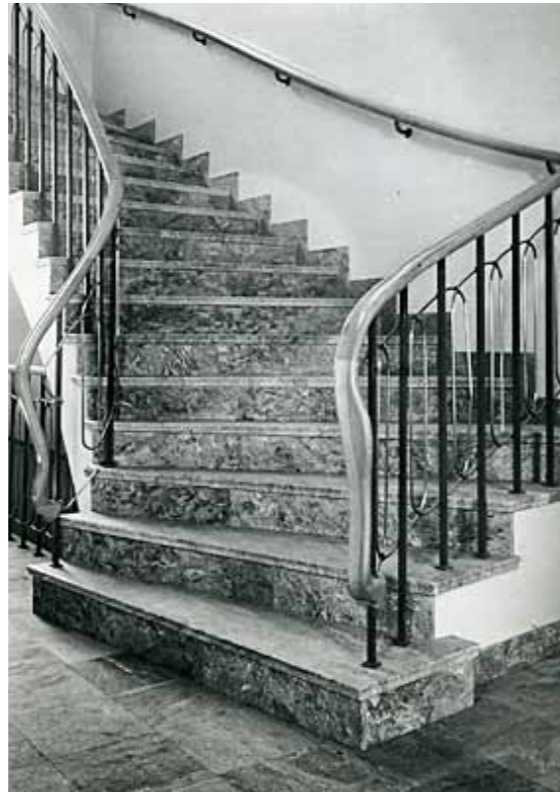
Fig 1.30 Trappa och golv av grön Gropportormarmor i Medicinska Nobelinstitutet i Stockholm, byggt 1948.

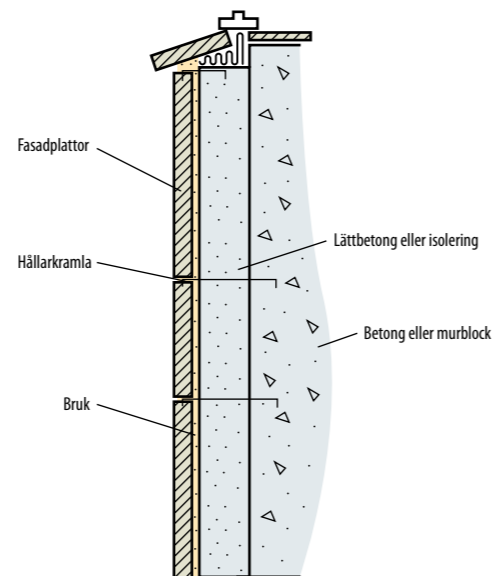
Fig 1.31 Principskiss av fasadplattor monterade i bruk och säkrade med hållarkramlor av tråd. Ibland användes även dubbar, ca Ø 10 mm, som bär plattorna i underkant.

stommar av betong. Med maskiner kunde man nu såga till tunna plattor och stenen blev allt mer ett beklädnadsmaterial. Stenfasader utfördes som ett skal av stenplattor som monterades mot betongstommen med bruk, vanligen cementbruk. Oftast säkrades plattorna med trådkramlor av koppar som göts in i borrarade hål i betongstommen och som monterades i hål i plattkanterna. I vissa fall, främst över dörr- och fönsteröppningar, insattes grövre dubbar av koppar eller mässing som upplag för plattorna.

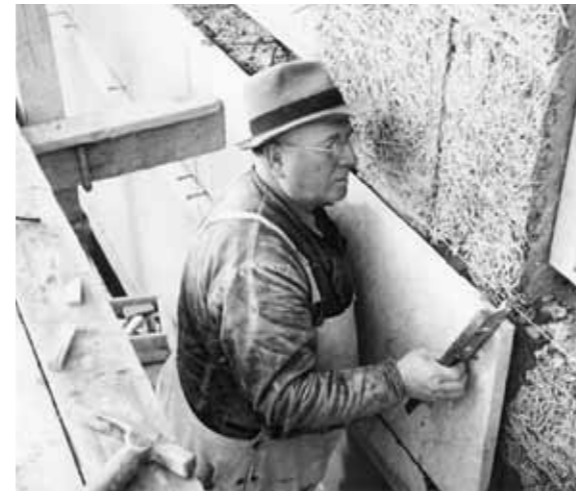
Fig 1.32 Montering av stenplattor på fasad isolerad med träull, 1940-talet.

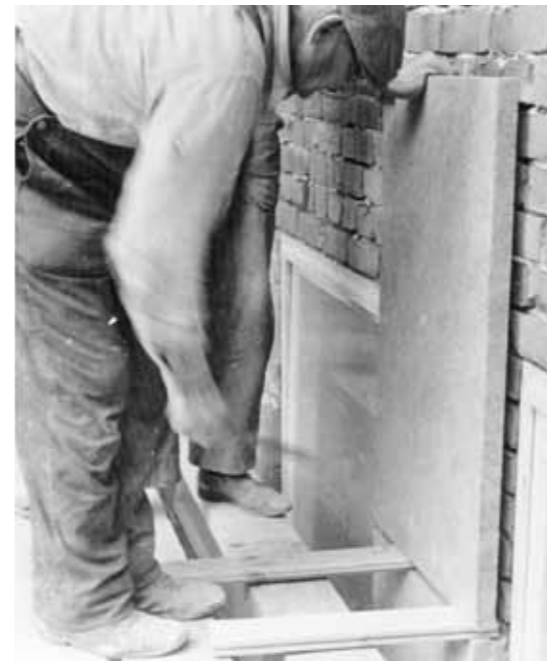
Fig 1.33 Montering av stenplattor mot bakmur av tegel, 1940-talet.

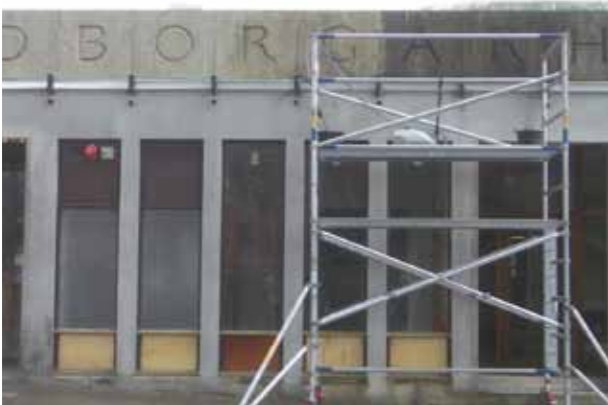
Fig 1.34 Rengöring med varmvatten och högtryck på ljus Ekebergsmarmor vid Eslövs medborgarhus.

Den drygt femtio år gamla Ekebergsmarmorn på Eslövs medborgarhus har åldras med en gultoning samt en sandig yta som drar åt sig smuts och mossväxt. Rengöring utfördes som skoningsam högtryckstvätt med varmvatten som rensade det vegetativa skiktet. Mikroorganismer återkom dock snart. Metoder undersöks därför för att hålla norrfasadens stenbarriär torrare genom värmeförsel eller genom biostat-kemisk behandling.

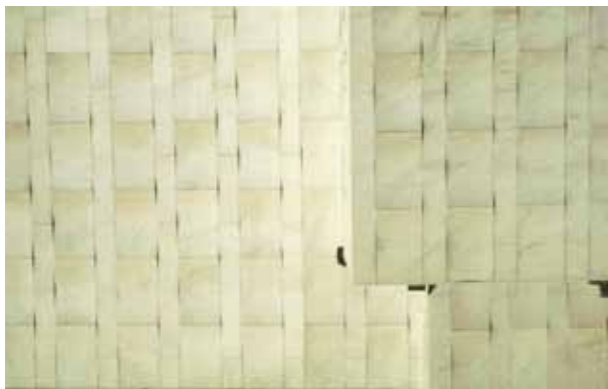
Fig 1.35 Finlandiahusets Carraramarmor visar böjningsskador och smutsmärken i ett rutnät som inte var avsedd i Alvar Aaltos arkitektur.

Finlandiahusets beklädnad av 30 mm Carraramarmorskivor gav byggnaden karaktär av ett isblock. Denna egenskap förlorades när skivorna böjdes, gav en smutsad kant och ett rutnätsmönster över fasaden. Det är sedan länge känt att plattor av Carraramarmor kan vara instabila och ge böjningsfenomen. Av kulturhistoriska skäl genomfördes 1998 en restaurering med något tjockare sten av samma marmortyp fäst vid betongunderlaget. Tyvärr resulterade åtgärden i att nya böjningsfenomen snart uppträdde.

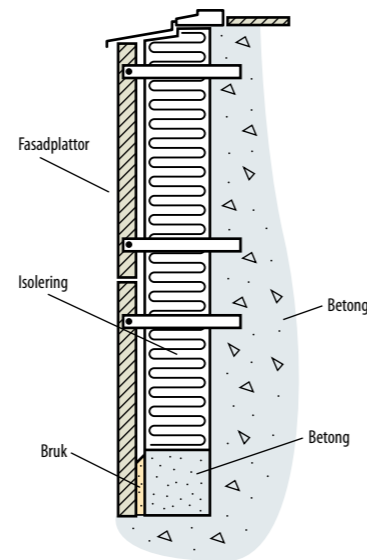
Fig 1.36 Principskiss av ventilerad fasadbeklädnad med tunna fasadplattor individuellt monterade med kramlor.

I slutet av 1940-talet utvecklade stenbranschen ett nytt monteringsystem där beklädnaden är ventilerad samt bärs upp och hålls inne med rostfria kramlor. Under senare delen av 1900-talet har även prefabricerade betongelement med ytiskt av natursten introducerats. Dessa principer för montering används även i dag. Till en början användes kramlor av rostfritt plattstål som göts in i betongen och fästes i stenbeklädnadens fogar med tvärgående dubbar. I takt med ökade krav på värmeisole-

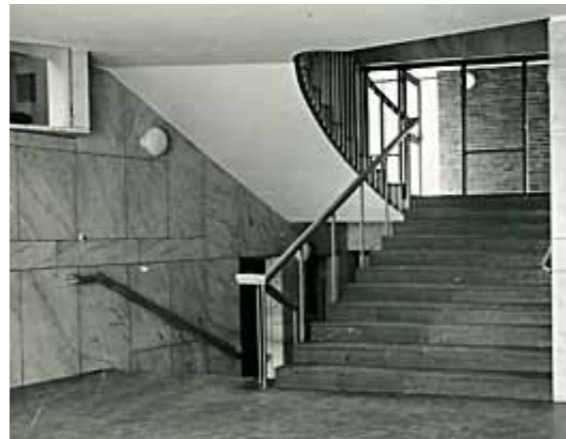
Fig 1.37 Väggbeklädnad av Ekebergsmarmor utförd 1952. Handelshögskolan i Göteborg.

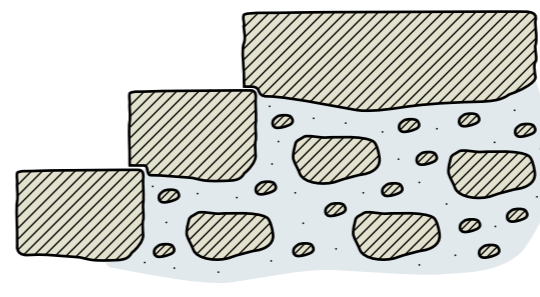
Fig 1.38 Den genom seklerna vanligast förekommande trappan har blocksteg lagda på grus och flissten.

Större yttertrappor har vanligtvis en egen, från byggnaden separerad grund. Den undermurade trappans steg vilar på ett murverk, ibland i form av en bruksmur eller ett valv. Ibland kan stegen bäras av en sarg eller ett vangstycke. Stegen kramlades i varandra genom hakramlor av järn satta i bly. Blockstegen utformades ibland med dekorativa utspärningar.

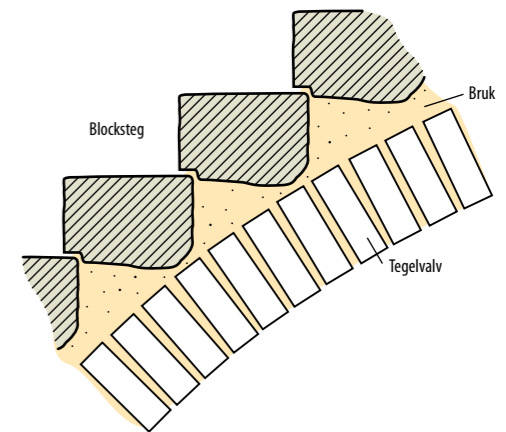
Fig 1.39 Blockstegstrappa lagd i bruk på flackt tegelvalv.

Under 1800-talet kom trappor att utföras på flacka tegelvalv, senare betongvalv på stålbjälkar. Stenindustrins industrialisering och tekniken med byggnadsstommar av betong fick i början av 1900-talet även betydelse för golv- och trappkonstruktionerna. Murade valvkonstruktioner ersattes av armerade betongskivor. De naturstensklädda betongtrapporna har kommit att dominera. Planstegens profilering har förenklats successivt och idag är steg med raka kanter vanligast.

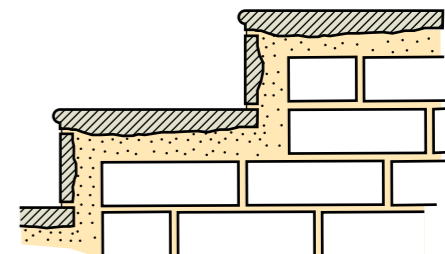
Fig 1.40 Beklädnadstrappa, steg av natursten lagda i bruk.

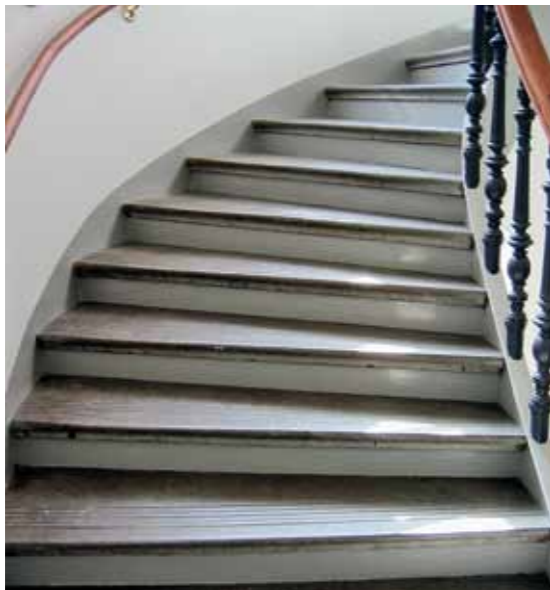
Fig 1.42 Plansteg av kalksten på stomme av gjutjärn från 1885. Tyskbagargatan 12, Stockholm.

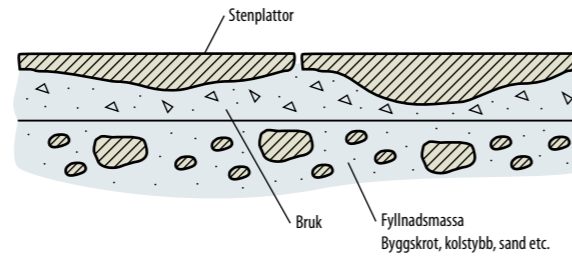
Fig 1.43 Golv i bruk på underlag av grus och sten. Plattornas tjocklek varierande.

Från renässanstid blev det vanligt med golv av slipade ("skurade") stenplattor av kalksten, ofta i alnstorlek eller delar av aln, s.k. anstrak. Kanterna var huggna. Plattorna sattes dikt an utan fog eller med tunn fog som tätades med kalkbruk. Stenen hade den naturliga klovytan på undersidan och tjockleken varierade.

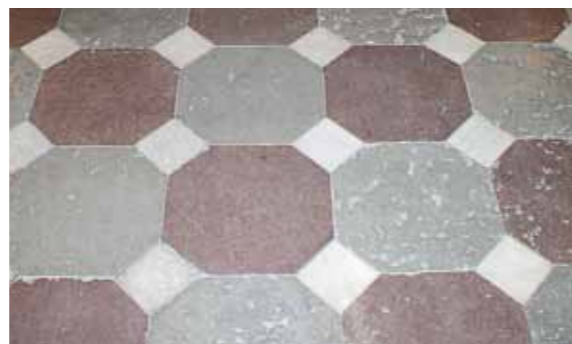
Fig 1.44 Mönsterlagt stengolv med olika sorters marmor och kalksten från sent 1800-tal.

Under 1800-talet delvis i samband med en allt större import av utländska stensorter blev allt mer utarbetade geometriska och polykroma mönsterläggningar populära. Trapphusens bjälklag utfördes vanligen i form av tegel- eller betongvalv på stålbjalkar och de fint tillsågade och i form och dimension alltmer varierade plattorna kom mer och mer att sättas i kalkcement- eller cementbruk. Platttjockleken standardiserades dock runt 30 mm och undersidan hade vanligtvis en sågad yta.

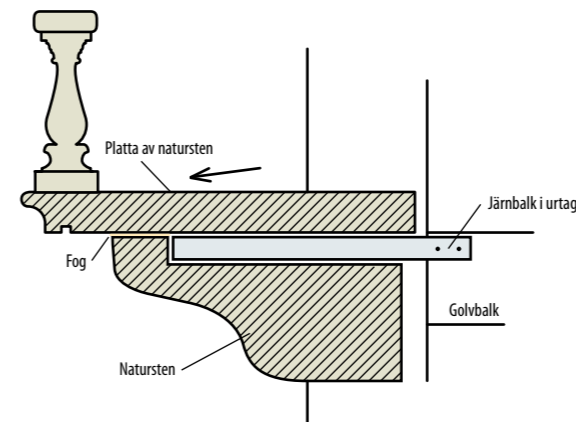
Fig 1.45 Balkongkonstruktion med natursten och järnbalk i urtag.

I och med utvecklingen av nya konstruktionsmaterial blev det allt vanligare med balkonger utförda av stål, betong och stuck, ofta i en stenimiterande gestaltning. I vissa fall gjordes stora ansträngningar för att dölja stålet t ex genom att balkongplattan utformades med ursparningar för det bärande stålet. Även indragna balkonger och balkonger med kort språng hade inslag av natursten, vilket var vanligt under den nyklassicistiska perioden under 1920-talet.

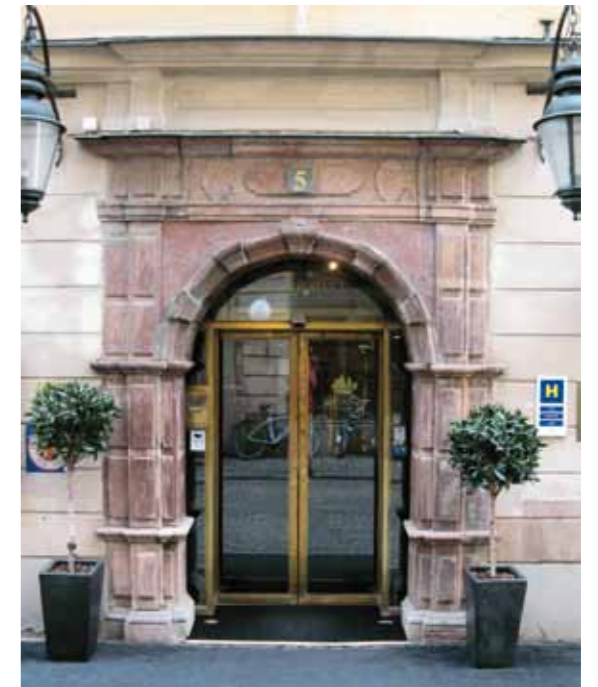
Fig 1.47 Lilla Nygatan 5, Stockholm, portal i röd kalksten, byggd år 1640

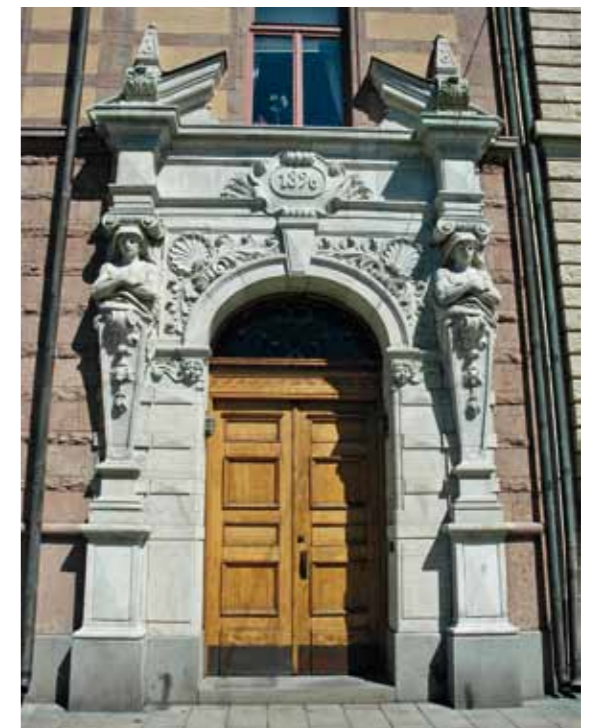
Fig 1.48 Strandvägen 53, Stockholm, byggd år 1896. Ark John Laurentz. Svensk marmor

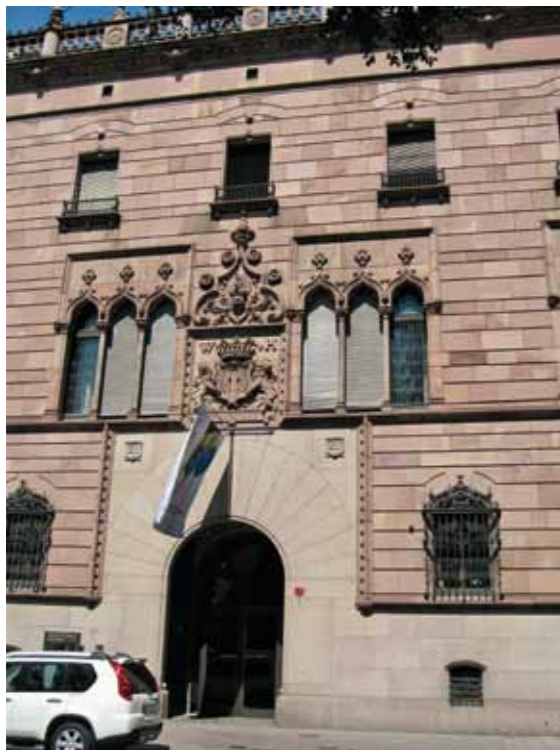
Fig 1.49 Hallwylska huset, Hamng 4, Stockholm, byggnadsår 1898. Ark I.G. Clason. Kvartsitisk Gävlesandsten i fasaden, sockel och portal av Vätögranit.

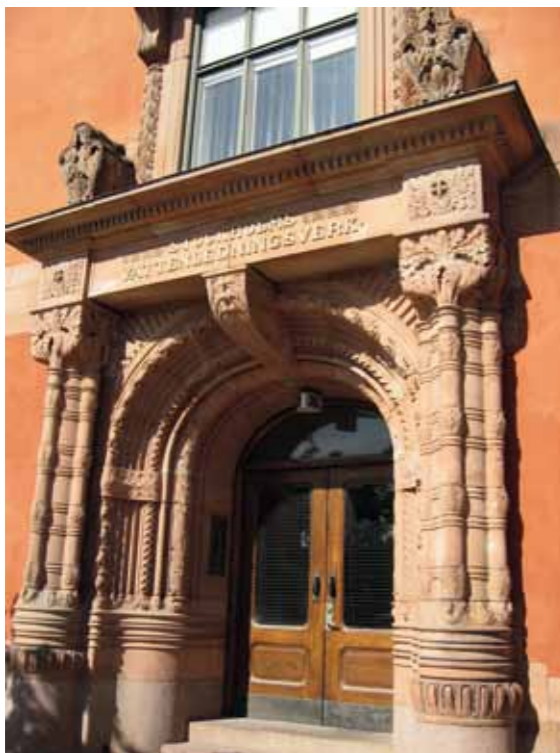
Fig 1.50 Sthlms Vattenverk, Torsgatan, Stockholm, byggnadsår 1906. Arkitekt Ferdinand Boberg och Gustaf de Frumerie. Röd sandsten

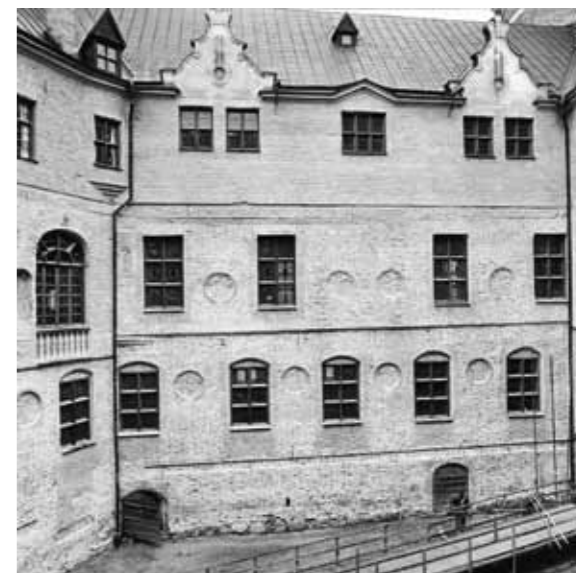
Fig 1.58 Gripsholms slott från sekelskiftet 1900, efter Fredrik Lilljekvist restaurering. Långorna har byggts på med ett våningsplan. Fasaderna har fått en ljus puts med dekor kring fönstren och under takfoten. Den grova putsrustiken har kopierats efter Kung Jans port på Uppsala slott.

Fredrik Lilljekvist förslag till restaureringen av Gripsholms slott åren 1888-1891 visar ett tydligt avsteg från Zetterwalls restaureringsprinciper. Slottets yttre skulle inte återställas till ursprungligt skick utan sådant det var i det sena 1500-talet då Vasakungarnas ombyggnadsarbeten avslutades. Planerna reviderades emellertid kontinuerligt i takt med den aktuella restaureringsdebatten. Restaureringen av Gripsholm visar stora överensstämmelser med den samtida svenska arkitekturen, som under 1880-talet.

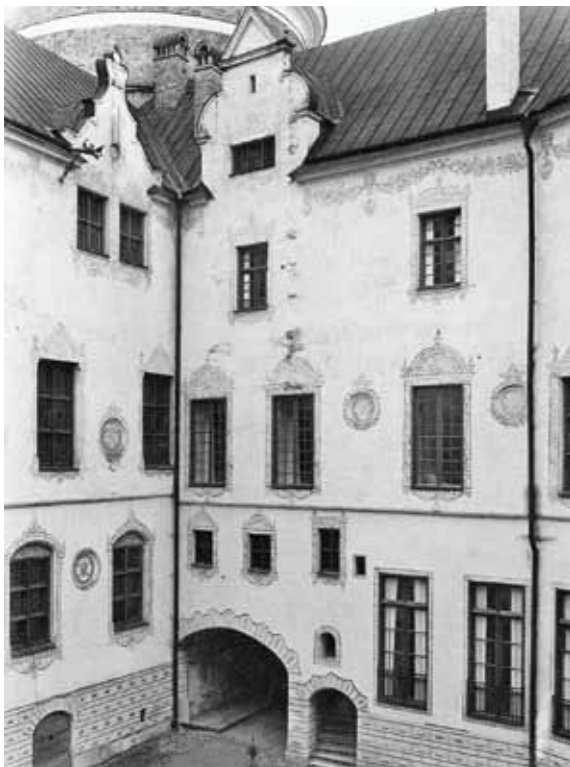
Fig 1.59 Åren 1965-67 gjordes en byggnadarkeologisk restaurering av Gripsholms slott. I sin nit att avlägsna Lilljekvist historicism knackade man ner även 1500-talsputsen. Borggården fick ett utseende den aldrig tidigare haft.

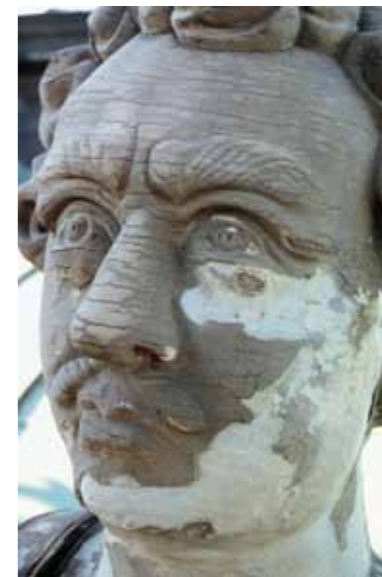
Fig 1.61 Skulptur, Riddarhusets tak, södra sidan, av gotländsk sandsten. Behandlad med kasein första halvan av 1900-talet. Det behandlade ytskiktet krackelerar och spjälkas.

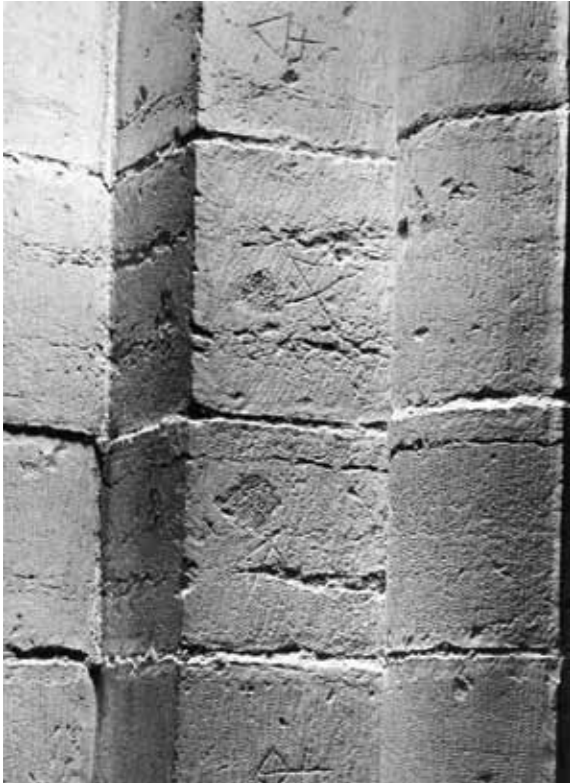
Fig 2.2 Historiska dokument är bärare av information. En över 700 år gammal tandhuggen kvadersten från Linköpings domkyrka bär vittnesbörd om den tidens nya bearbetningsteknik. Genom konserveringen bevaras originalmaterialet som källa till kunskap för dagens och morgondagens samhällen. En utbytt sten är också ett historiskt dokument, men den vittnar inte om objektets ursprungliga historia utan om dess restaureringshistoria.

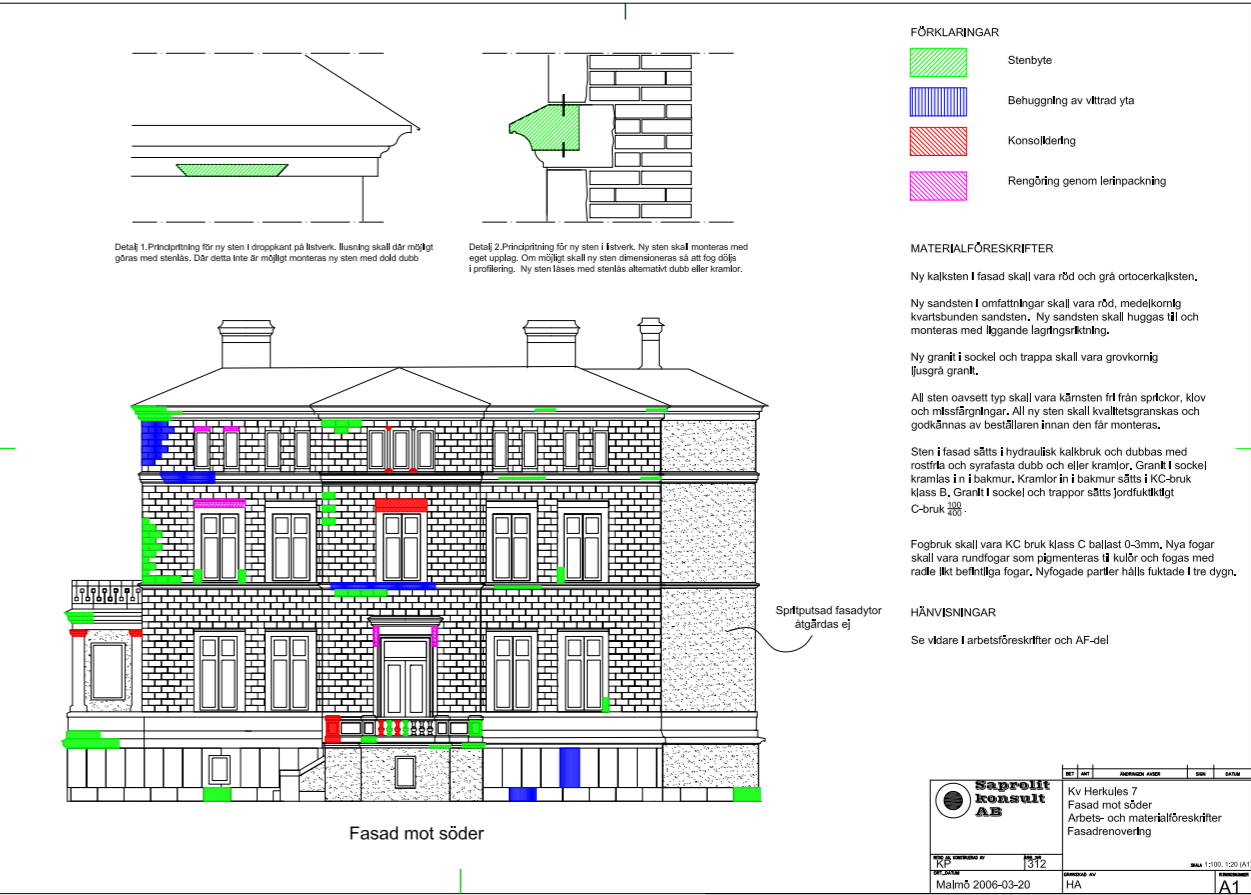
Fig 2.7 Exempel på ritning i restaureringsprogram med markering av skador och åtgärder.

Skadetyper och åtgärder förtecknas i beskrivande text, som hänvisar till ritningar där skadorna och åtgärderna markeras med korresponderande beteckning. I beskrivningen redovisas även metod- och materialval. Olika delar av arbetet kan redovisas för sig, t ex fasader och skulpturala delar.

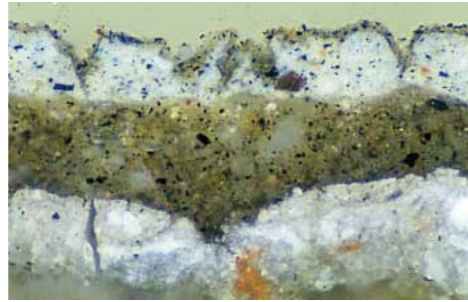
Bild2.8 Mikroskopiskt foto av färgskikt. S:t Nikolai kyrka Nyköping.

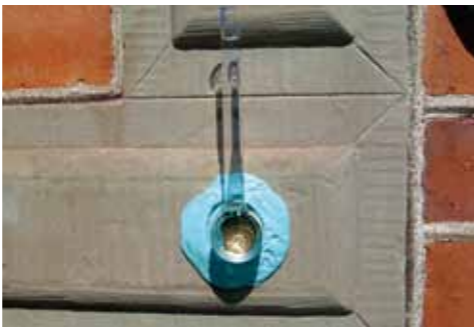
Bild2.9 Mätning av vattenupptagning med Karstens rör. Vadsbro kyrka

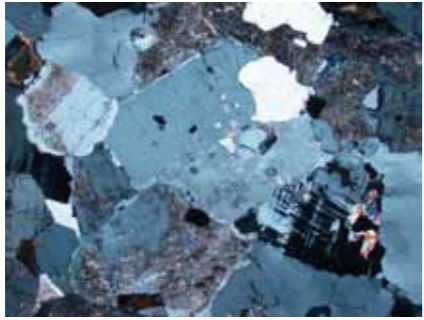
Fig 3.6 Granit, tunnslip. Består av huvudmineralen kvarts, glimmer och fältspat (inklusive pyroxen). Verklig storlek: längd 5,5 mm.

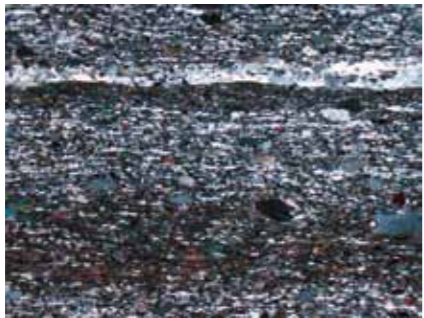
Fig 3.7 Kvartsitskiffer, tunnslip. Kvarts, fältspat och glimmer har parallellstruktur och bildar en utpräglad skiffrighet. Verklig storlek: längd 5,5 mm.

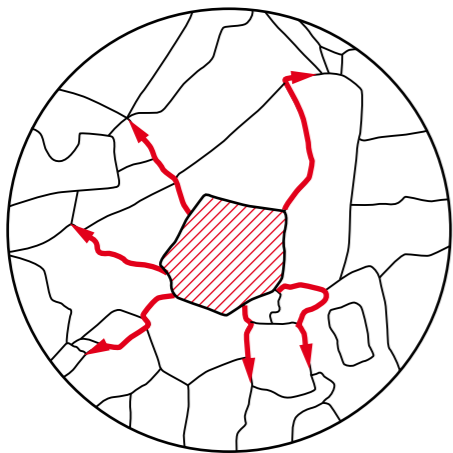
Fig 3.8 Ett rostande mineralkorn. Rostfärgen kan spridas längs korngränserna även till andra korn.

En del skiffrar (huvudsakligen fylliter och ler-skiffrar) kan innehålla rostande järnmineral i vissa skikt. Om stenen inte är rätt utvald finns risk för att de rostande mineralen vittrar och sväller och därmed skiftar skiffern.

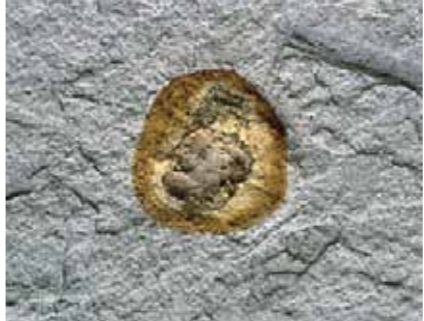
Fig 3.11 Rostande pyritklump i gotländsk sandsten. Vamlingbo kyrka, Gotland

Även viss kalksten kan innehålla mineral som inte är beständiga (se ovan under silikatsten). Ett exempel är svavelkis, t.ex. markasit och pyrit. Lättlöslig svavelkis rostar med tiden, särskilt i sur miljö, och kan därvid ge upphov till missfärgande rostfärgning och även orsaka sprängningar.

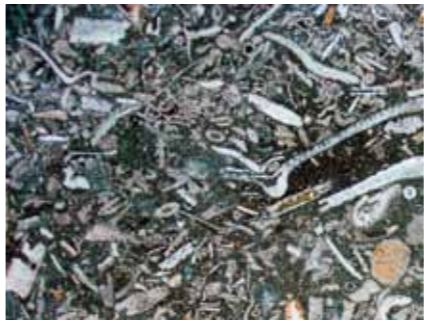
Fig 3.12 Kalksten, tunnslip. Kalkspat med finkornig textur och skalfragment. Verklig storlek: längd 5,5 mm.

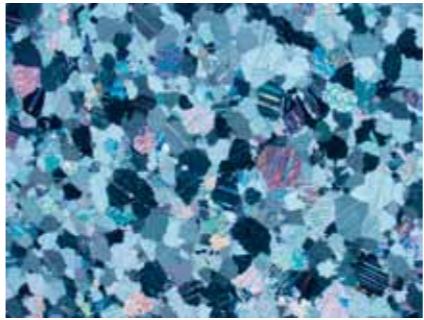
Fig 3.13 Marmor, tunnslip. Kalkspat eller dolomit med ensartad, "sockerkorning", kristallin textur. Verklig storlek: längd 5,5 mm.

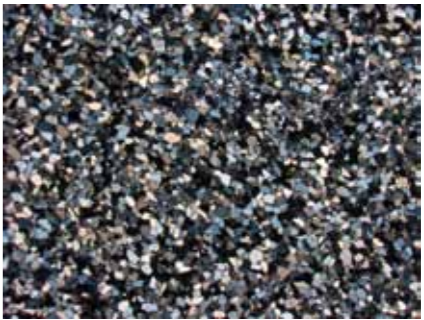
Fig 3.14 Silikatbunden sandsten, tunnslip. Kornen är kvarts. Bindemedlet silikat. Verklig storlek: längd 5,5 mm.

Stensorter inom denna grupp *påverkas ej av sura medel* och är i övrigt motståndskraftiga mot kemisk påverkan. Det höga kvartinnehållet gör dem också motståndskraftiga mot mekanisk påverkan såsom slitage.

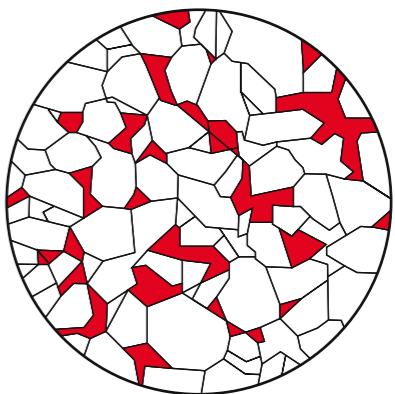
Fig 3.15 Kvartsbunden sandsten – kornen är kvarts eventuellt fältspat. Bindemedlet kvarts

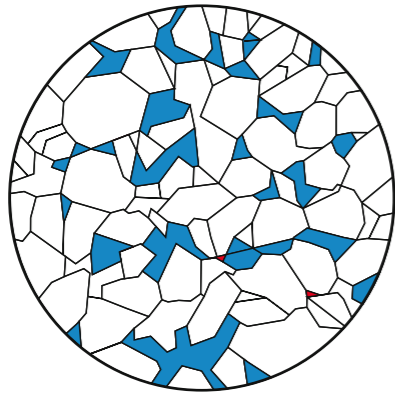
Fig 3.16 Karbonatbunden sandsten – kornen är kvarts eventuellt fältspat. Bindemedlet karbonat

(Denna får inte förväxlas med fabrikstillverkad kalksandsten, typ Mexi) Stensorterna inom denna grupp *påverkas av sura medel*, vilket har negativa effekter då den utsätts för surt nedfall. Eftersom upplösning av små mängder bindemedel ger stort materialbortfall kan skadorna snabbt bli dramatiska. Exempel på stensort i denna grupp är Gotlandssandsten.

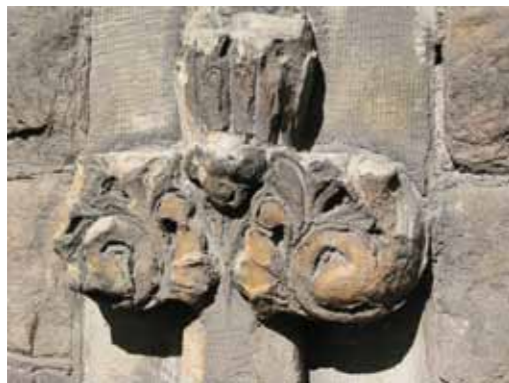
Fig 3.17 Tunn krusta på gotländsk sandsten. Kv Matrosen, Stockholm.

Typisk nedsmutsning: Krustabildning (gipsbildning i kombination med partikelavsättning). Då stentypen är mycket porös suger den åt sig sot och fasta partiklar. Vittring, färgförändring, övrig ytförändring (exfoliation, avsandning, skorpbildning). Djupt sittande biologiska föroreningar typ lavar, mossor etc. Dessa frodas på grund av stenens porositet och kalkinnehåll.

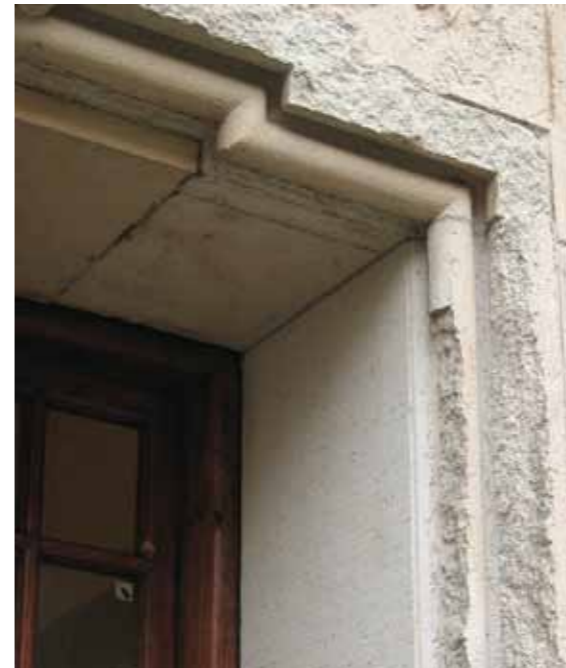
Fig 3.18 Stora materialförluster på grund av klovförsvagnig. Högbergsgatan 11, Stockholm.

De porösa och lerhaltiga lerkloven har betydligt sämre hållfasthet än kärnstenen. Dessutom har de betydligt högre vattenabsorption. Sten med lerklov spjälkas därför lätt upp utefter dessa klovplan, bland annat med hjälp av frost och urlakning av nederbörd, särskilt om denna är sur.

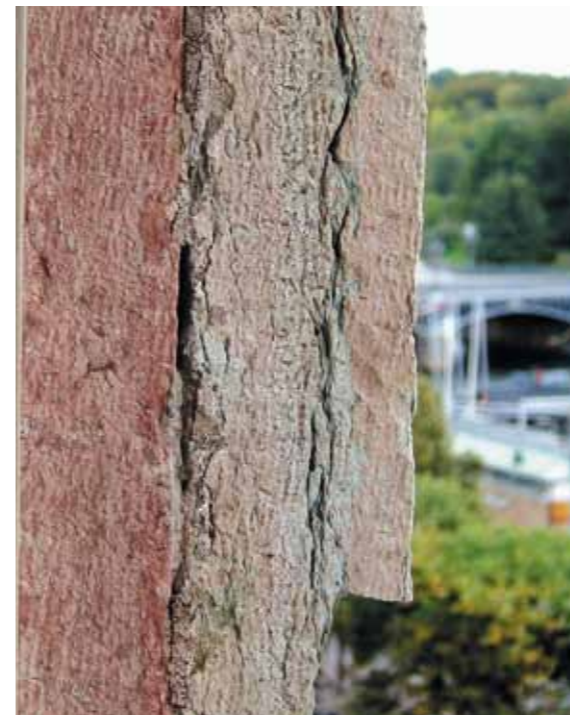
Fig 3.19 Kalksten med vertikala klov medför att stenen klyvs. Strandvägen, Stockholm.

Listverk och andra detaljer av kalksten i äldre byggnader är ofta tjockare än stenens kärntjocklek och innehåller därför lerklov. Problemet är inte så stort om kloven ligger horisontellt och inte är genomskurna av droppnäsor eller dylikt. Tyvärr är det

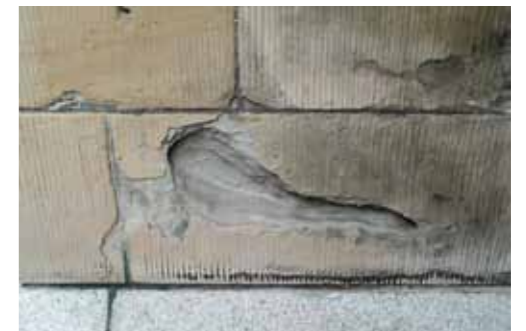
Fig 3.20 Exfolieringsskador, Gotlandssandsten(karbonatbunden). Tyska kyrkan, Stockholm

Som sammanfattande exempel på skadebilder för karbonatstenar och karbonatbundna sandstenar kan vi dela upp dessa i typer enl fig 3.20-3.23
