NATURSTEN

RESTAURERING

Detta häfte ”Restaurering” ingår i Sveriges Stenindustriförbunds ”En handbok om – Natursten”.

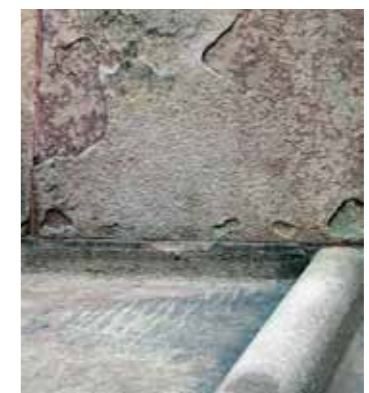
Fig 3.21 Exfolieringsskador, Roslagssandsten (kvartsitbunden). Storkyrkan, Stockholm.

Som sammanfattande exempel på skadebilder för karbonatstenar och karbonatbundna sandstenar kan vi dela upp dessa i typer enl fig 3.20-3.23

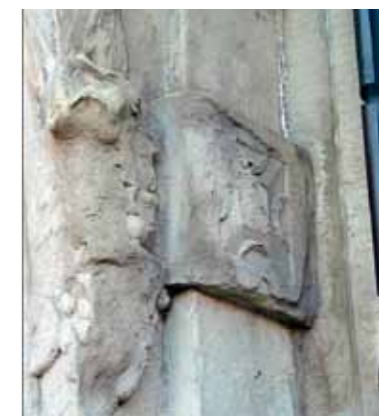
Fig 3.22 Sandnings- och exfolieringsskador Gotlandssandsten(karbonatbunden). Petersenska huset, Munkbron, Stockholm.

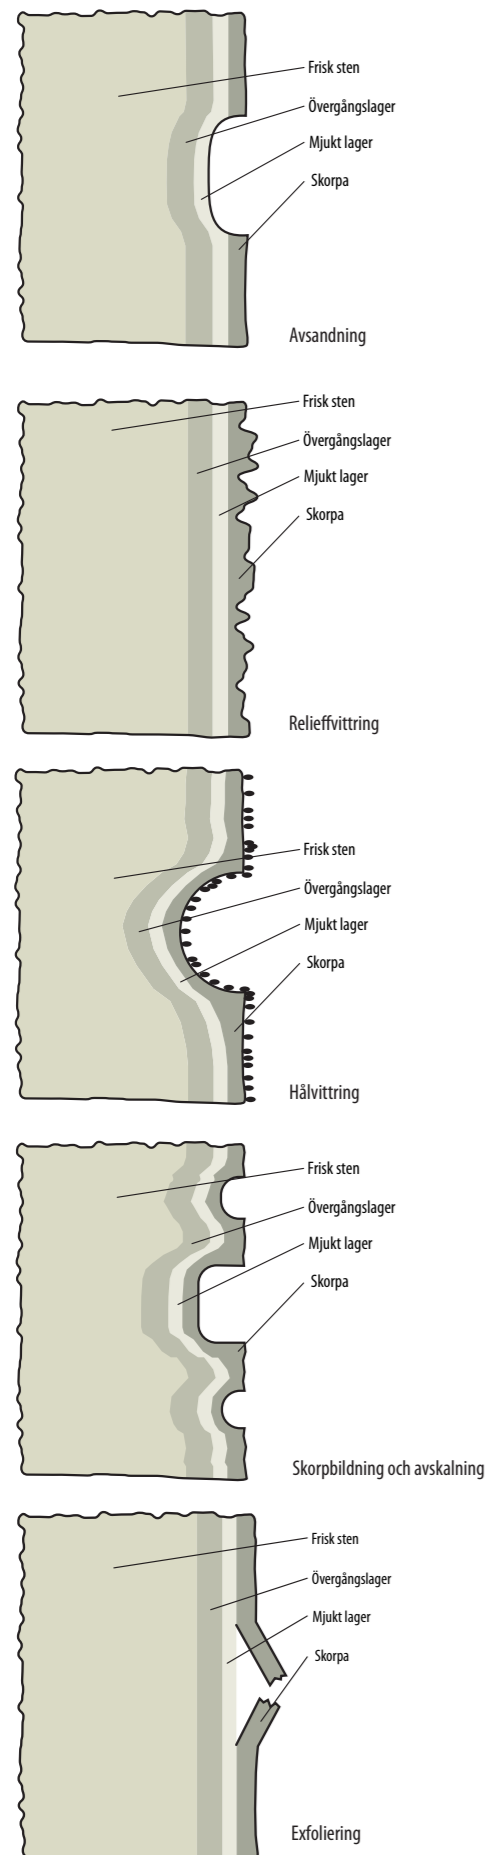
Fig 3.23 Nedbrytning/skadebilder på sandsten

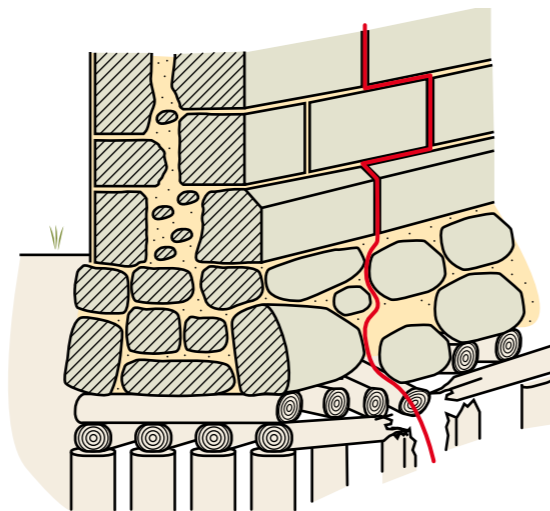
Fig 3.24 Exempel på rörelsebelastning och sättningar på grund av svårt rötskadade pålar.

I massiva murkonstruktioner uppstår vid sättningar sprickor som kan leda in vatten i murverket. Är sättningarna stora kan hela murverkets statiska stabilitet äventyras.

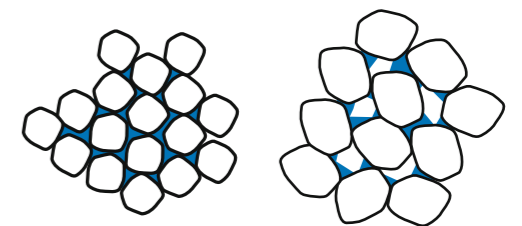
Fig 3.26 Finporösa material, t.v., mättas lättare med vatten än grovporösa, t.h., och är därmed känsligare för frost.

Finporösa material tar upp vatten snabbare än grovporösa och porerna fylls också lättare och fortare. Då stora porer förblir luftfyllda länge, är det positivt för frostbeständigheten om många sådana finns stenen. Det räcker dock inte med detta; även deras fördelning har avgörande betydelse för denna egenskap. Detta innebär att finporösa material lättare får frostsador än andra. Stenens hårdhet är här inte av avgörande betydelse. Porös granit kan t.ex. vara känsligare än porös kalkstenar.

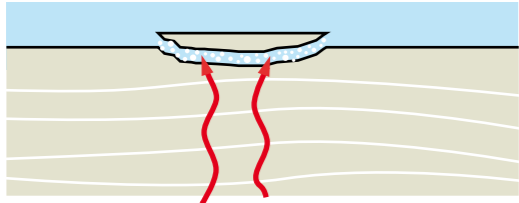
Fig 3.27 Saltvattnet vandrar till stenens ytskikt, där salterna vid avdunstning kristalliserar och spränger stenytan

Kristallisationen kan också ske under ett tätt ytskikt. Bindemedlet i stenen har då i allmänhet lösts upp kemiskt och bildat ett tätt, gipshaltigt ytskikt.

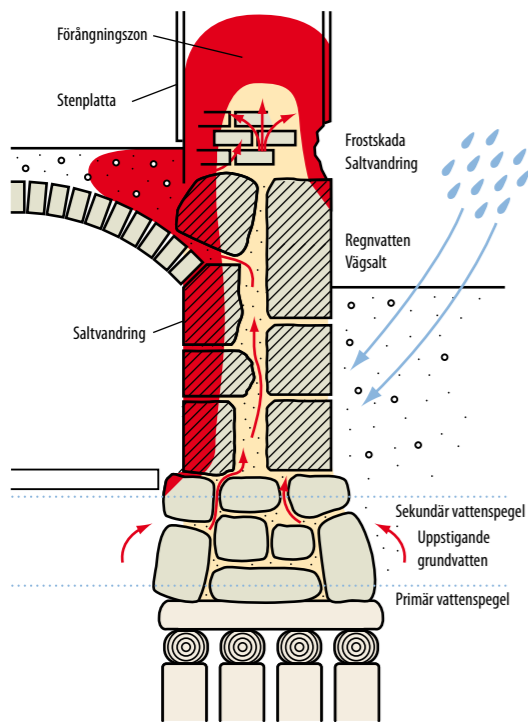
Fig 3.28 Saltvandring genom murverk.

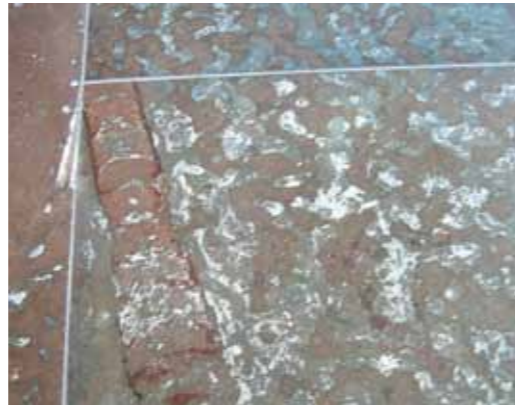
Fig 3.29 Saltvittring i kalkstensgolv.

Vid mycket kraftig fuktvandring kan även salter lösas ur cement i läggbruk och betong, transporteras till ytan och orsaka samma typ av sprängning. Fukten som orsakar saltvandringen kan ha olika ursprung, som läckage, kondens, etc. Särskilt golv av kalksten är känsliga, men vid stor saltbelastning kan skador uppstå även på andra stensorter, t ex marmor.

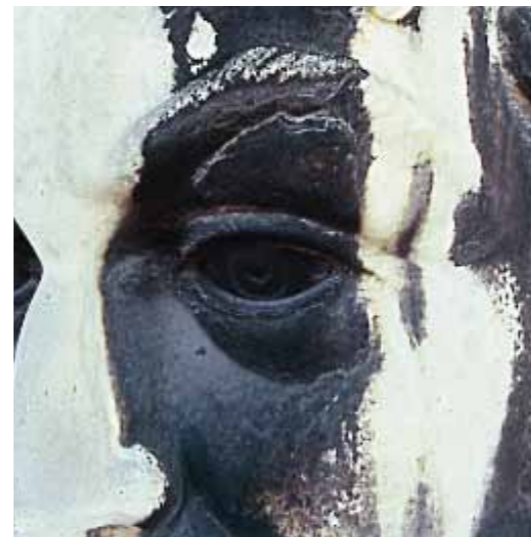
Fig 3.30 Gipskrusta på marmor. Nationalmuseum.

Svaveldioxid reagerar med vatten och bildar svavelsyrlighet och svavelsyra. På kalksten, marmor och kalkbundna sandstenar omvandlas kalken till gips vid reaktion med dessa syror. Som beskrivits tidigare är stenens egenskaper i form av t ex porositet m. m, av stor betydelse vid kemisk vittring. Kalkbundna sandstenar är särskilt känsliga eftersom de har stor porositet samtidigt som upplösning av bindemedlet, som är en mycket liten del av stenen, medför stor materialförlust.

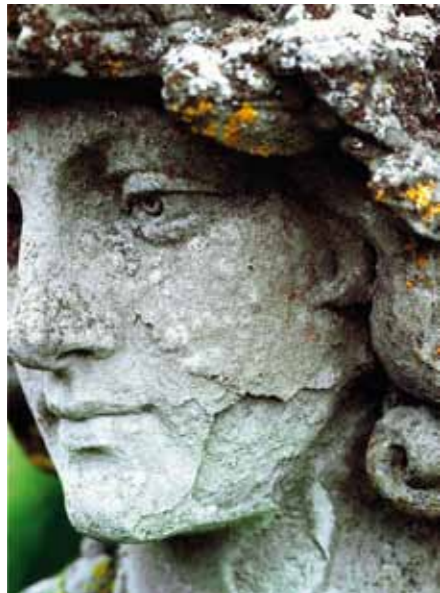
Fig 3.31 Biologisk nedbrytning.

Bakterier, alger, svampar, lavar, mossor lever på sten och ibland av ämnen i stenen. Detta gäller i första hand karbonatsten och sandsten. Vissa bakterier kan oxidera svavel och kväve, andra åter kan reducera dessa. Alger och lavar bildar organiska syror som kan lösa upp stenens kalkmineral. Stora mängder fukt kan också hållas kvar på stenytan genom dessa organismer. Den naturliga vittringen

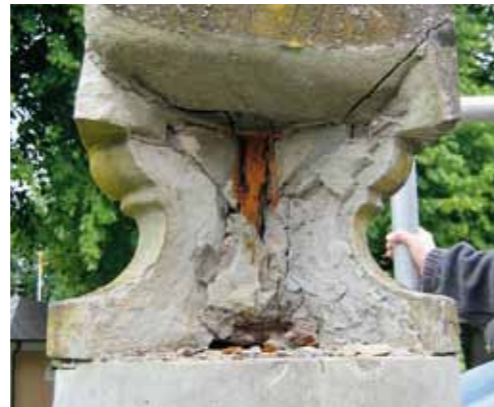
Fig 3.32 Korrosionssprängningar i solur. Almunge kyrkogård, Uppland.

och dylika är infästade i stenen med järn. Ännu icke korroderat järn kommer ovillkorligen i framtiden att börja rosta och då spränga sönder stenen. Hur länge det dröjer beror bland annat på järnets sammansättning, tillgång på fukt och syre, stenens hållfasthet och hur järnet är ingjutet.

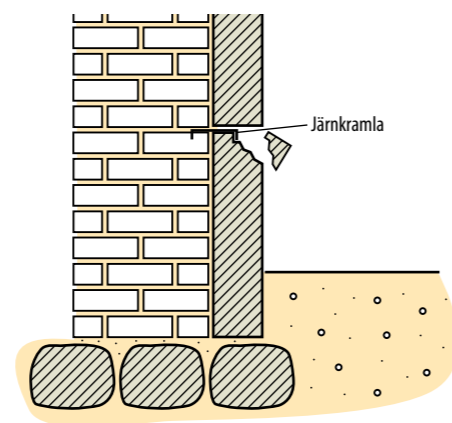
Fig 3.33 korrosionssprängning. Skador på grund av järnets korrosion och volymutvidgning.

Järn har använts som dubbar vid sammanfogning av sten ända sedan antiken. Järnet rostar förr eller senare även om det ligger djupt inne i stenen. Vid korrosionen ökar volymen och stenen sprängs sönder. Speciellt i sten från 1600-talets senare del och framåt har järnkramlor använts för sammanfogning av bland annat sockel- och kvadersten i murverk, infästning av dockor i barriärer mm. Järndubbar har också använts vid lagning av t ex skulpturer. Det är också vanligt att räcken, gångjärn, fönstergaller

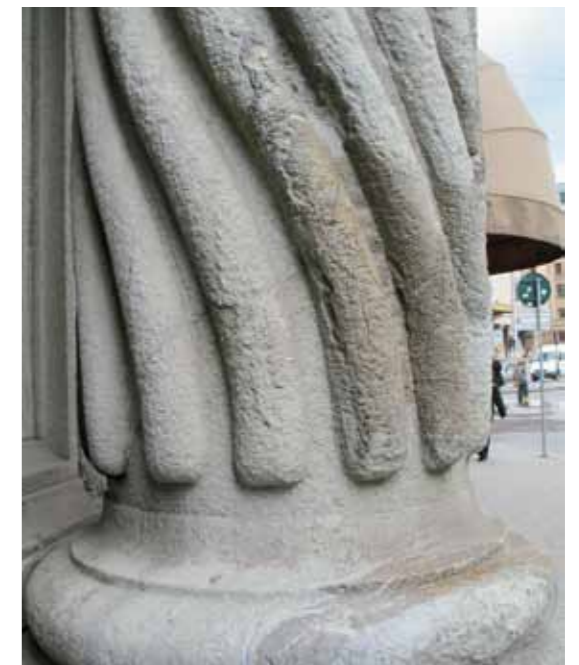
Fig 3.35 Alltför hård blästring har orsakat skador.

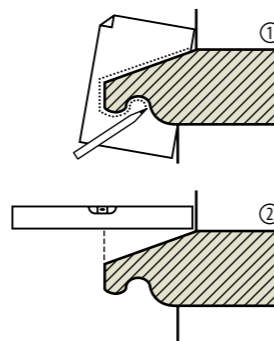
Fig 4.1 Vid mallning av en fasadlist kan fogen sågas upp vertikalt enligt teckningen. Stick in ett papper och rita av profilen. Tekniken kan användas för att snabbt få fram en profilmall av en listtyp för att kunna göra en beställning i så god tid att materialet finns på plats när ställningarna är resta. OBS: Använd vattenpasset för att få rätt vinkel på vågplanet. Tänk på att profilen kan variera från sten till sten, och att man då får hugga ihop stenen på plats.

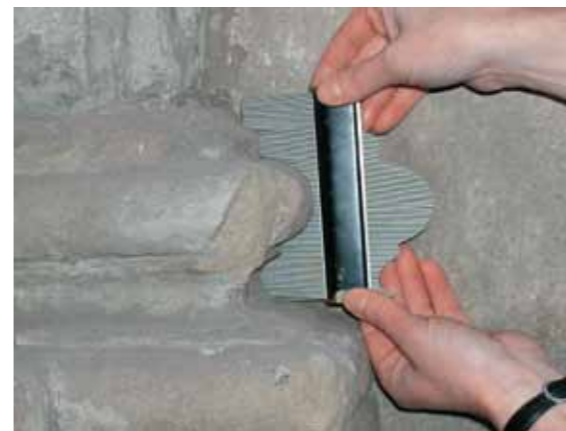
Fig 4.2 Vid mallning med profilkam måste man ha klart för sig att den vittrade stenen inte ger rätt profil. Måttan måste justeras till ursprunglig form. Mallprofilen bör godkännas av antikvarisk kontrollant.

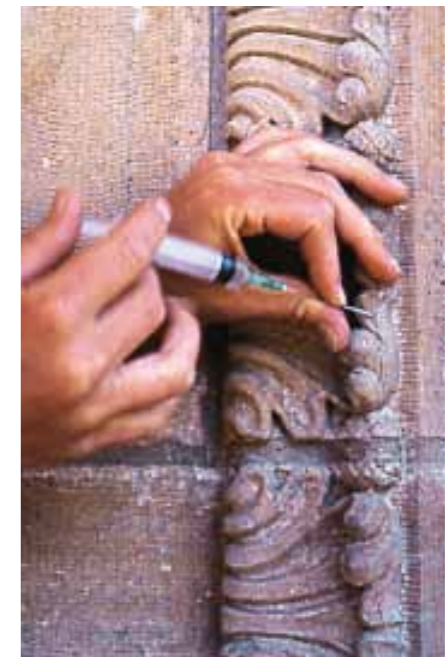
Fig 4.3 Säkring genom injektlimning. Gamla Krematoriet, Örebro.

På täta stensorter som kalksten kan flisor fästas och små sprickor säkras genom injektering med lim. Större delar säkras med dubbar. Porösa stenar punktlimmas då annars risk för att en barriär skapas som förhindrar vattentransporten i materialet.

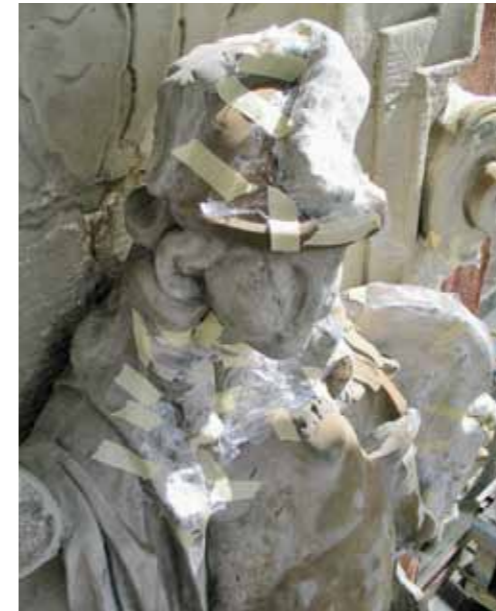
Fig 4.6 Partiell lerinpackning. Petersénska huset, Munkbron, Stockholm.

Med hjälp av *inpackning* med t.ex. lera eller cellstoff är det möjligt att använda svaga kemikalier som på detta sätt ges möjlighet att verka på stenen under önskad tid. Kemikalierna löser och ombildar olika ämnen i beläggningarna och gör det möjligt att sedan tvätta bort dem med vatten och mjuka borstar. Denna metod är lämplig på dekorativa stenpartier.

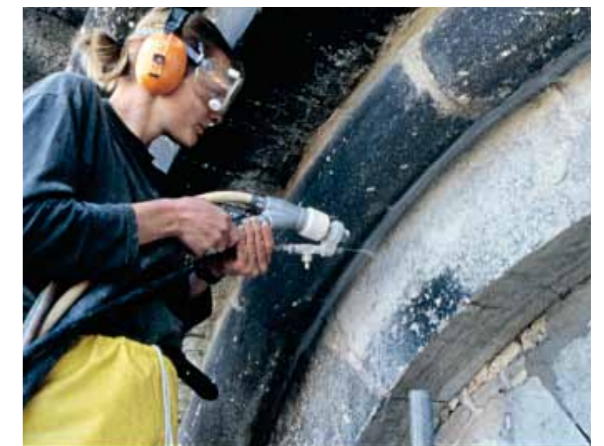
Fig 4.7 Lättblästring. St Lars kyrkoruin, Visby.

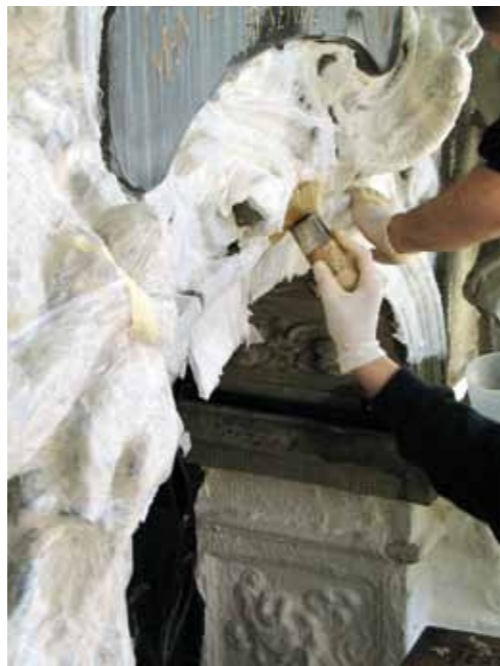
Fig 4.8 Avsaltning. Cellstoft appliceras på stenen. Petersenska huset, Munkbron, Stockholm

avlägsnas. Metoden går ut på att stenen väts så att salterna går i lösning varefter stenen kläs in i ett absorberande omslag/kompress. De lösta salterna följer med vattnet ut vid torkning och kristalliserar i kompressen. Behandlingen kan behöva upprepas. Enkel analys av kompressens saltinnehåll talar om när salthalten är tillräckligt låg.

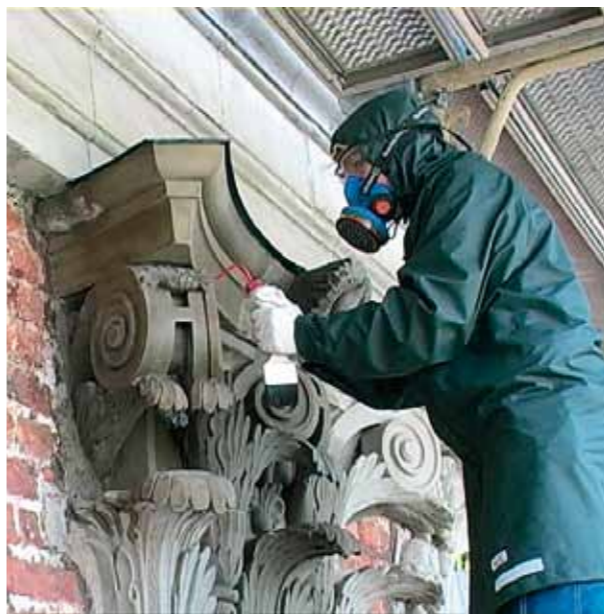
Fig 4.9 Konsolidering med kiselsyraester. Riddarhuset, Stockholm

Icke silikatbunden sandsten vittrar genom att bindemedlet löses upp och sandkornen sandar, så kallad desintegrering. Att konsolidera (förstärka) sten innebär att man ersätter upplöst, förlorat bindemedel. Det förekommer en rad olika konsolideringsmedel. I Sverige används i allmänhet en kiselsyraester, som genom olika processer bildar kiseldioxid som slutprodukt. Detta kiselgel avsätter sig mellan sandkornen och binder samman dem. Efter avslutad behandling är stenen hård igen. Dock ej lika

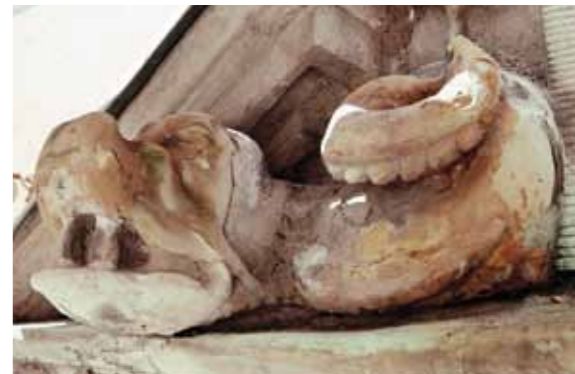
Fig 4.10 Sandstensdrake på Lilla Nygatan 2 i Stockholm, före konservering.

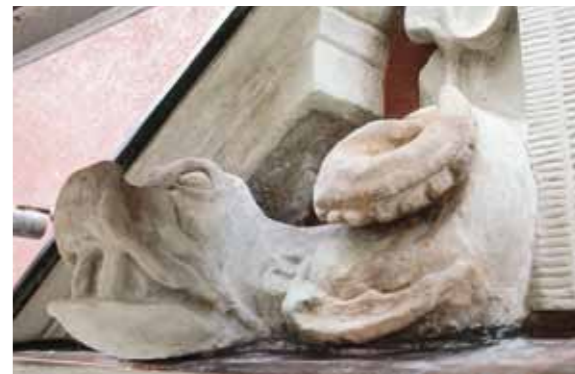
Fig 4.11 Samma drake som ovan, efter konservering utan tillägg.

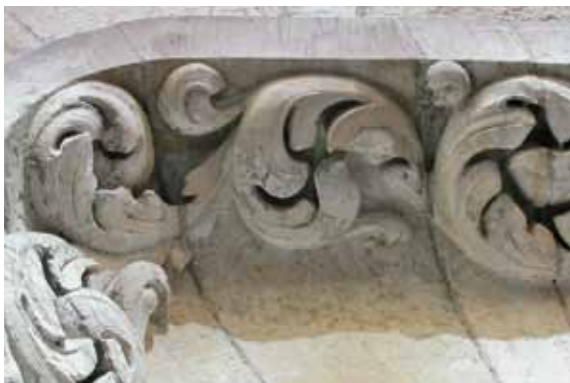
Fig 4.13 Lagning med rekonstruktion av skadat bladverk och listkant. Portal i kalksten, Vidargatan, Stockholm. Foto taget ca tio år efter utförandet.

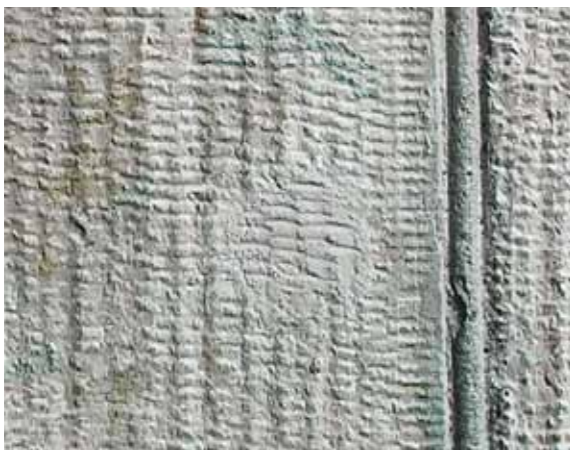
Fig 4.14 Lagning av håll och ytbearbetning som liknar befintlig sten. Storgatan, Stockholm.

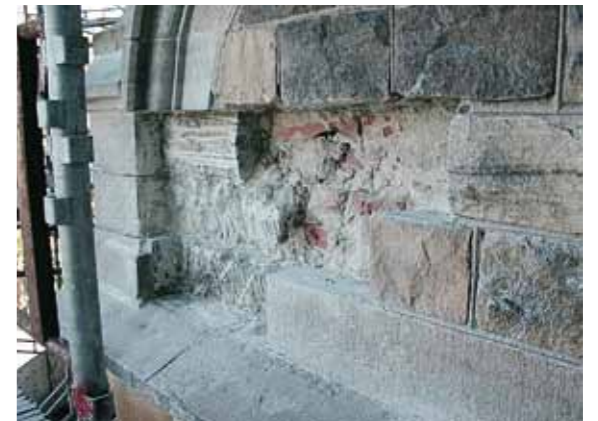
Fig 4.17 Byte av sten på Nordiska museet, Stockholm. Murverket på gavelröste efter demontering av en skadad volut.

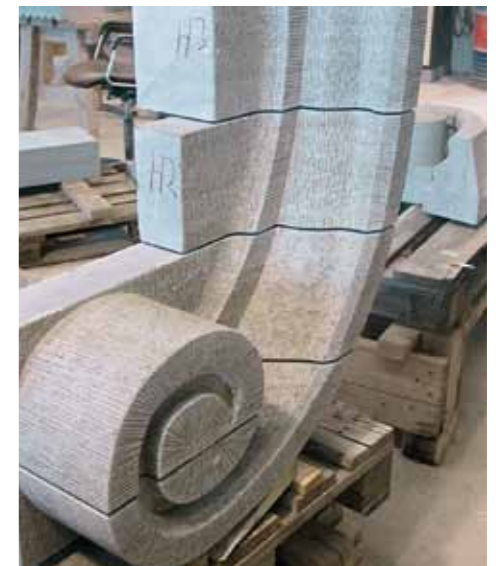
Fig 4.18 Den nyhuggna voluten och del av nytt krön inne på verkstaden.

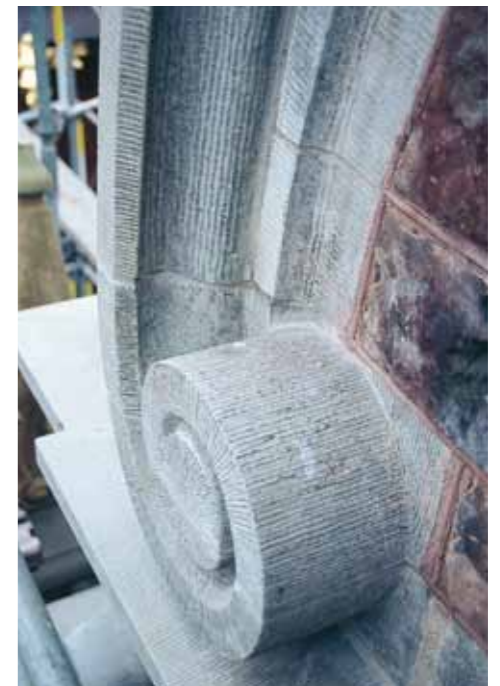
Fig 4.19 De nyhuggna delarna har monterats och tandhuggits på plats i likhet med den ursprungliga.

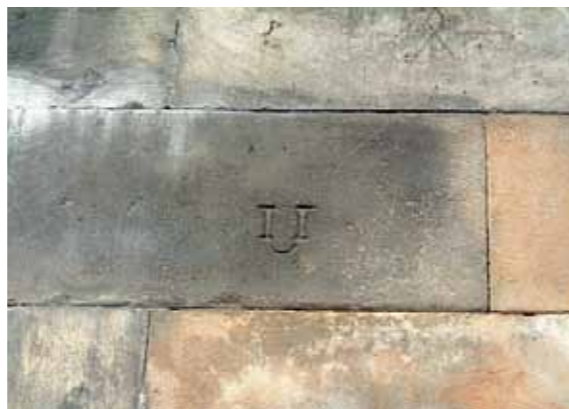
Fig 4.20 Mats Johansson Dalby Stenhuggeri, har satt sitt märke på en utbytt sten. På den gamla stenen ovanför skymtar ett äldre stenhuggarmärke.

Vid särskilt kulturhistoriskt intressanta byggnader eller monument ska tilläggen märkas permanent. Detta kan ske i form av ingravering av "stenhuggarmärke", som anger årtal och initialer. Märkningen ska utföras på skymda ytor. Den kan utgöra värdefull historisk dokumentation i en framtid när arkiven kanske inte längre finns kvar.

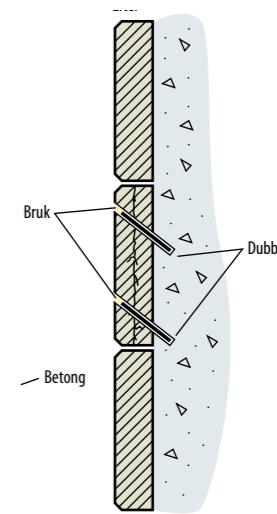
Fig 4.21 Principskiss för säkring av spjälkad platta med snedställda dubbar.

Stenfasader av plattor som monterats med bruk mot betongstomme, och som säkrats med trådkramlor av koppar har vanligen lossnat. Från 1940-talet och framåt har de flesta av dessa fasader säkrats. I början användes vanligen rostfria brickor som monterades synligt utanpå fasaden och fästes in i stommen med rostfria bultar. Från 1970-talet och framåt har man oftast säkrat beklädnaden genom att borra hål från plattornas utsida, genom stenen och bakgjutningsbruket in i betongstommen. Hålen borrar i ca 45 graders vinkel uppifrån och ner. Hålen fylls med hårdplast, och rostfria dubbar som slutar ca 5 mm innanför stenyta, monteras i hålen. Stenyta lagas med lagningsmasa av hårdplast och stenmjöl i samma kulör som stenen. Lagningen bearbetas till samma yta som omkringliggande sten. Vanligen monteras 4 dubbar

per platta. Dubbarnas diameter och ingjutningslängden i betongen anpassas till stenplattans vikt och avståndet mellan stommen och stenen.

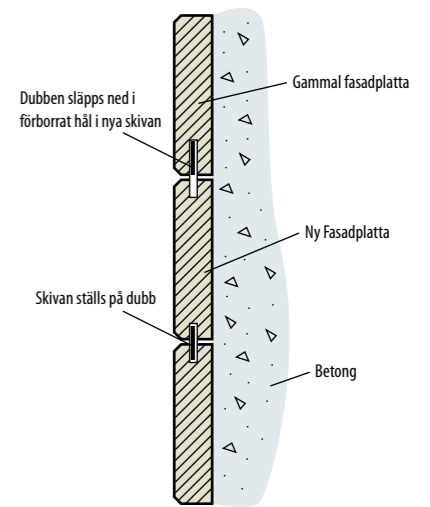
Fig 4.22 Principskiss för hur trasig platta som ersätts med ny och dubbas i över- och underkant.

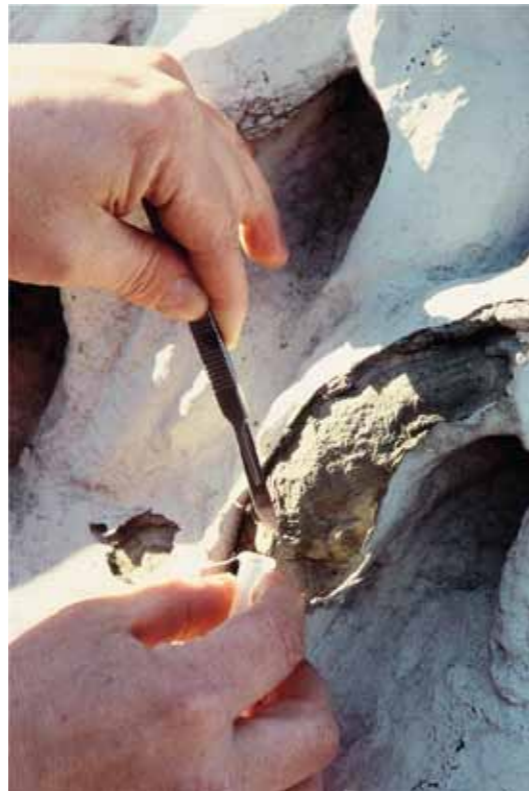
Fig 4.23 Provtagning på sandsten som bemålats. Stenen är i dåligt skick, med resultat att den vittrat under färgskiktet.

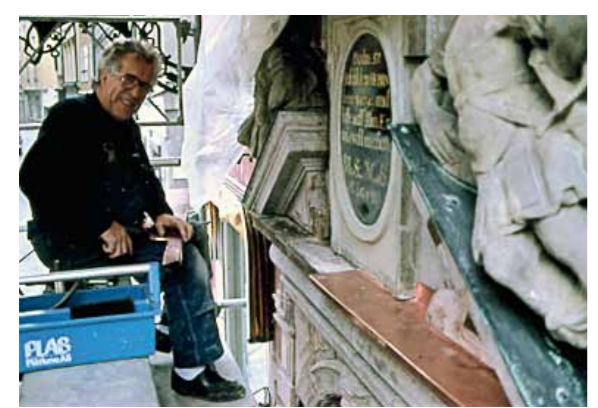
Fig 4.24 Avtäckning med kopparplåt på gesims, Stortorget i Stockholm.

Till byggnadstekniska åtgärder kan också räknas plåtavtäckning och permanenta eller temporära inbyggnader. Att täcka stenlister, gesimser, gavlar, skulpturer m m med koppar-, järn-, zink- eller blyplåt har både för- och nackdelar. Vid plåtavtäckning ställs stora krav på framför allt infästning. Fel utformad plåt och infästning leder ofta till nya, allvarigare skador. Man ser som exempel hur plåtar som spikas över en droppnäsa perforerar och bräcker stenen. Plåtavtäckning kan i vissa fall leda till vattenkoncentration på annat ställe med frost

och/eller saltskador som följd. Val av plåtmaterial är inte bara en kulturhistorisk, antikvarisk fråga. Tunn, fladdrig plåt av järn eller koppar kan pumpa in vatten under avtäckningen som en membranpump. Järn och koppar missfärgar också fasaden. Blyplåt eller förtennad koppar har bättre egenskaper. Blyplåt är även mycket formbar och lämpar sig på mycket skulpterade ytor. Stenkunnig person bör konsulteras vid avtäckning av stendetaljer på skulptur och fasader.

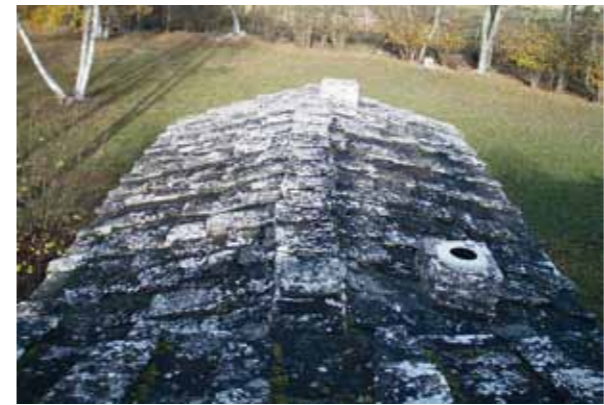
Fig 5.1 Flistak Gotland

Sten som taktäckningsmaterial har använts under flera århundraden. Olika bergarter har förekommit för ändamålet, främst skiffer och kalksten. Flistak av kalksten, och ibland sandsten, var vanliga på Gotland och Öland. På södra Gotland lades flistak på så gott som alla bostadshus under slutet av 1700-talet. Läggnings varierade med vildhållar på vissa orter och formathuggen sten på andra.

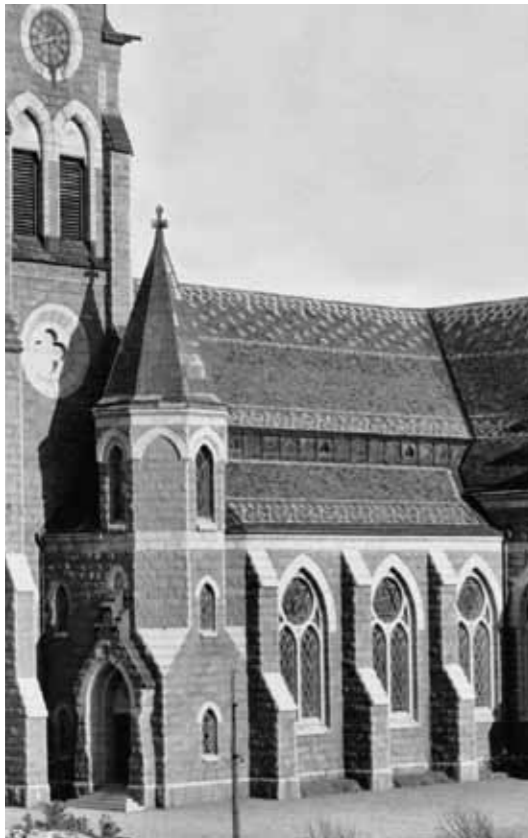
Fig 5.2 Lysekils kyrka, uppförd 1899-1901, fick en exteriör helt i granit. Taket belades med svart Grythytteskiffer och med mönster av ljusare Glavaskiffer.

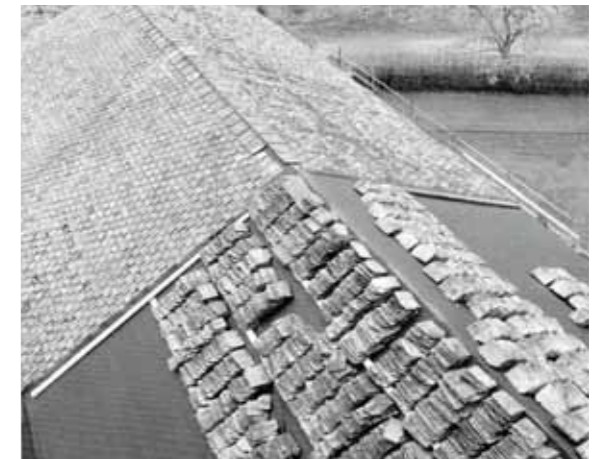
Fig 5.7 Omläggning av skiffertak på Frykeruds kyrka i Värmland 1993. Skifferraderna linjeras upp med snören. Skiffern spikas i hak.

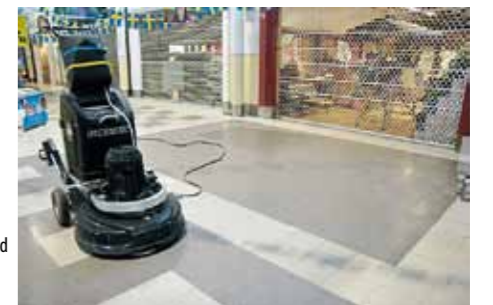
Fig 6.2
Slipning av golv med diamentmaskin

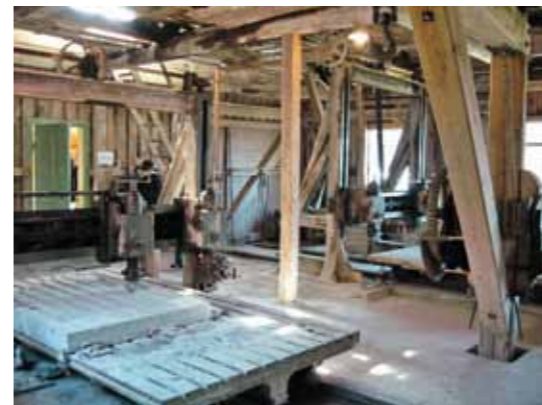
Fig 7.1 Stenhyvel, tillverkad 1889. Ursprungligen ångdriven. Råbäcks Mekaniska Stenhuggeri.

Hyvlad yta, har även kallats "sprängd" på Öland. Den utförs endast på kalksten och har varit vanlig på golv, särskilt i kyrkor. Hyvlarna introducerades som ångdrivna på 1800-talet och har därefter ersatts av el- och hydrauldrivna. Bearbetningen är unik för Sverige. Ett stålskär släpas över stenytan och hyvlar av denna. Beroende av hur djupt man sätter an skäret erhålls olika hyvlingsskador, *grov-*, *fin-*, *normal-* och *släthyvlad*. Om man utgår från hållar med klovyta och endast hyvlar av de grövsta knölna kallas ytan *topphyvlad*. Se vidare om ytbearbetningar i delen *Allmänt* och i *Stenkartoteket*.

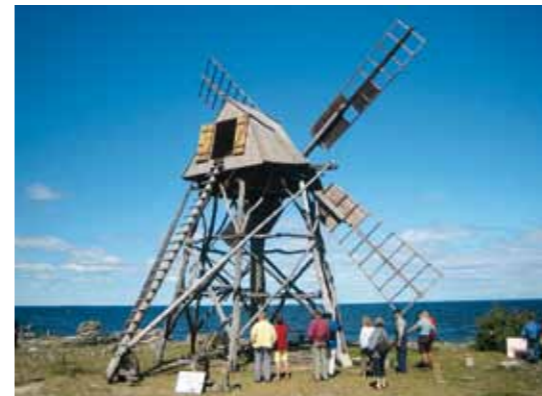
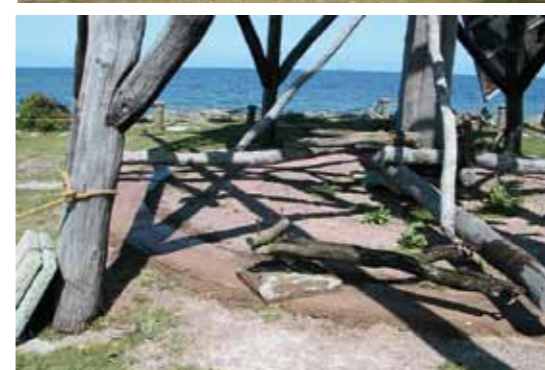
Fig 7.2 Skurkvarn, Jordhamn, Öland, för slipning, "skurning" av kalkstensplattor. En platta dras runt över en cirkel med plattor. Sand och vatten slipar

Oxvandringar och skurkvarnar är exempel på tidigar utrustningar för slipning. Den mekaniska anordningen släpade en stenplatta över en ring av andra plattor med sand och vatten som slipmedel. Att slipa den hårda graniten kräver kraftigare bearbetning varför bearbetningen först blev vanlig i byggnadssammanhang sedan stenindustrin industrialiserats. Slipning utförs på de flesta stensorterna i olika grader: *Grovslipad* med synliga slilpränder, *normal-*, eller *golvslipad* är slät med obetydliga slilpränder medan *finslipad* yta är slät men ej speglande. *Polerad* yta är slät och speglande. Sandsten poleras ej.

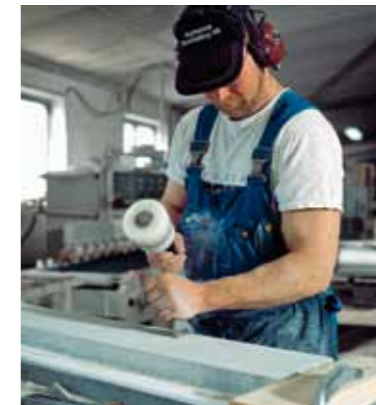
Fig 7.3 Lågerhuggning av kalksten med klubba och mejsel

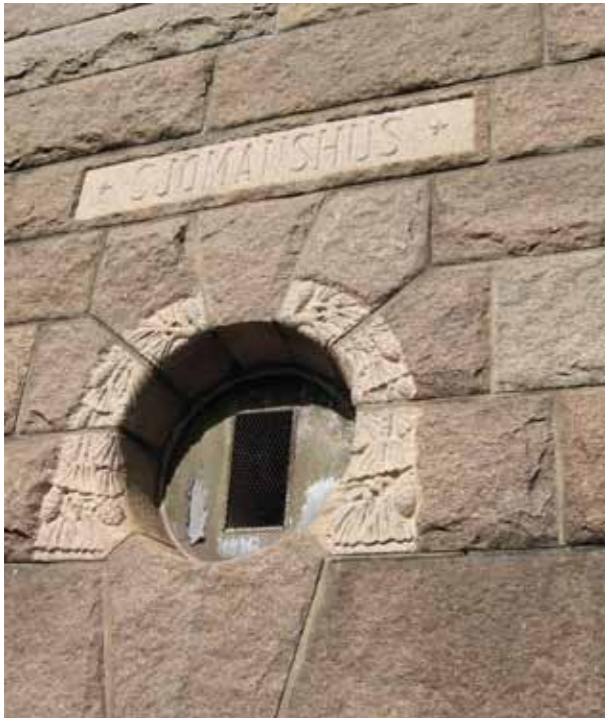
Fig 7.5 Råkoppsmur av granit med dekor och namntavla fint krysshamrade. Sjömanshuset, Lysekil.

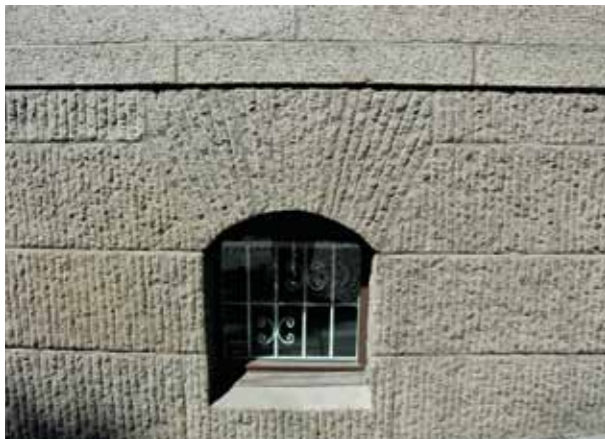
Fig 7.6 Sockel av randmejslad granit. Ovanför sockeln är graniten krysshamrad, grad 1. Eriksbergsgatan 44, Stockholm.

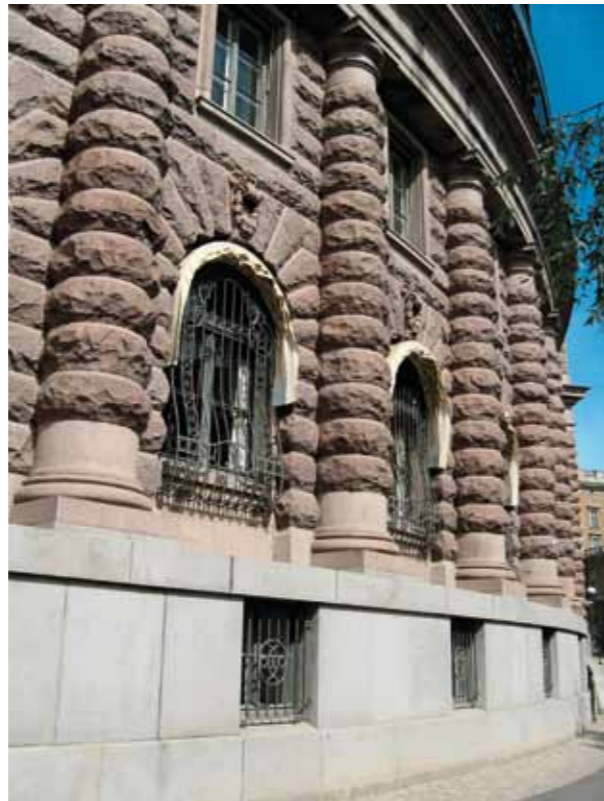
Fig 7.7 Riksdagshuset, f d Riksbanken, Stockholm. Sockel av grå räffelhamrad granit. Murverk i röd granit med råköpp. Blocken har kantslag vid fogarna. Pilastrarnas baser och kapitäl är krysshamrade.

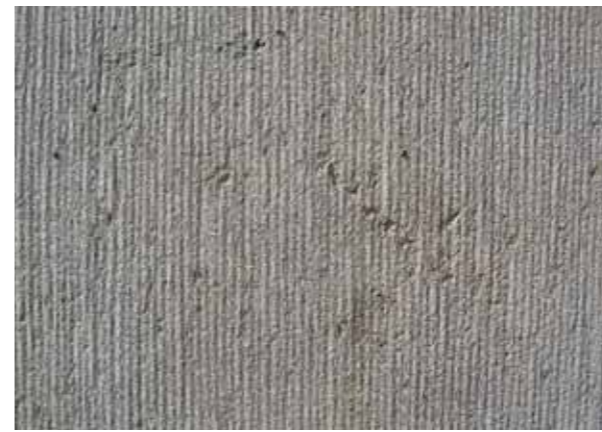
Fig 7.9 Skrädhuggen kalstensyta. Rosenbad, Stockholm

Skråduggen eller *bredmejslad* yta kallas den yta man får då man planar av den med bredmejsel.

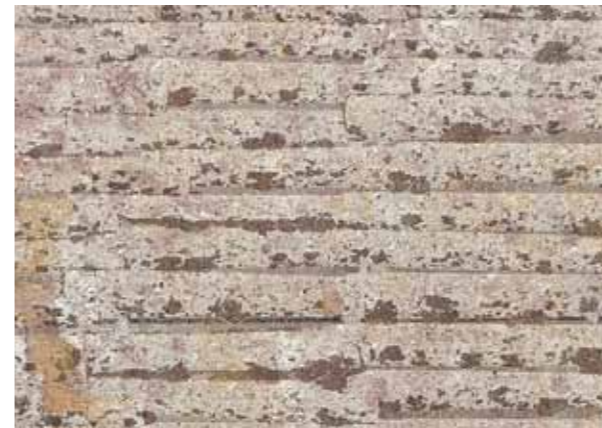
Fig 7.10 Läghuggen, gråbrun kalksten. Nyhuggen, skala 1:1

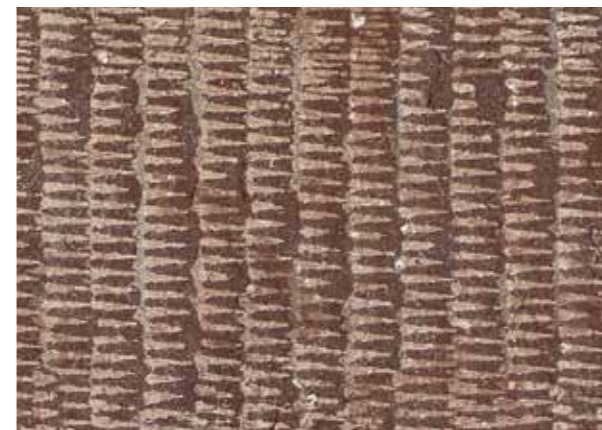
Fig 7.11 Tandhuggen, röd kalksten. Nyhuggen, skala 1:1

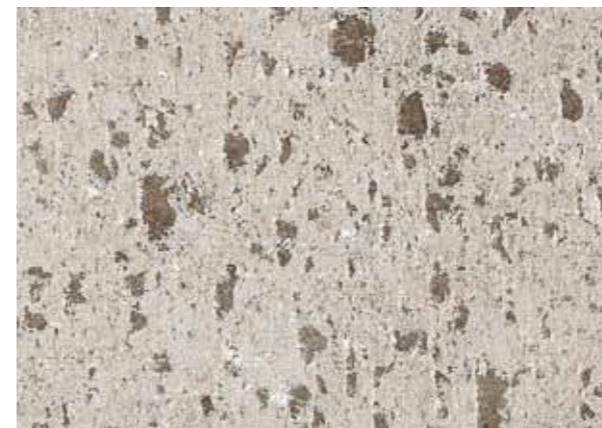
Fig 7.12 Normalhyvlad, gråbrun kalksten. Nyhyvlad, skala 1:1

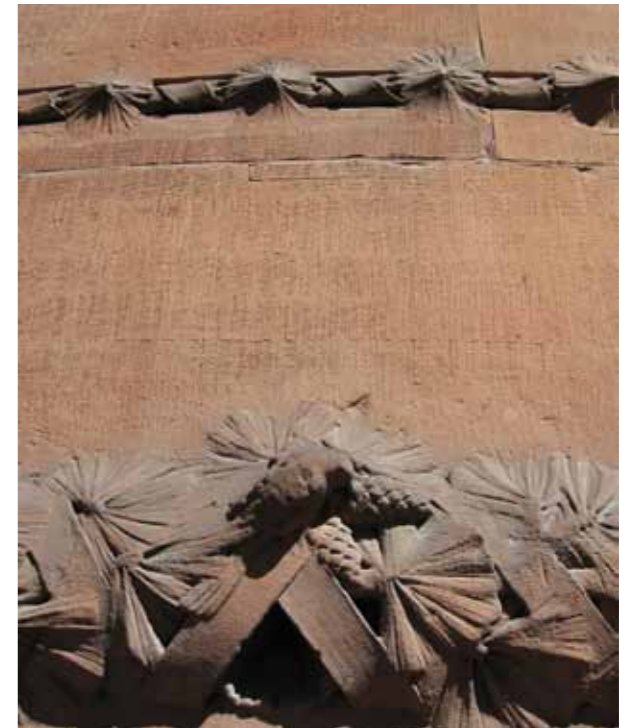
Fig 7.13 Fasad av Övedssandsten med tandhuggen yta mellan ornament. Centralposten, Vasagatan, Stockholm

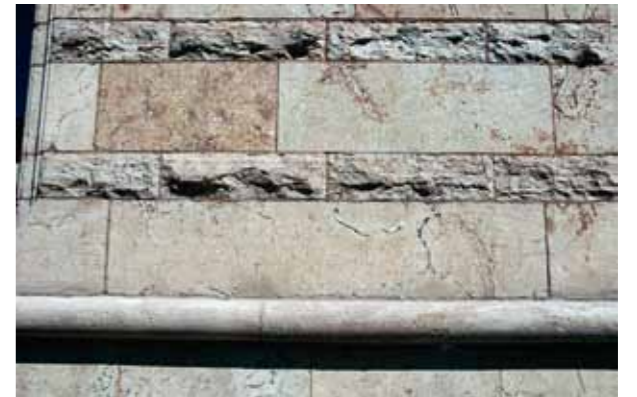
Fig 7.14 Fasad av röd kalksten med tandhuggen yta omväxlande med dubbelstucken. Strandvägen 53, Stockholm

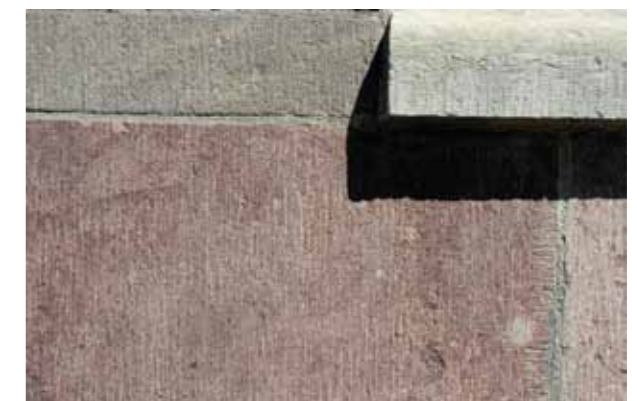
Fig 7.15 Skrädhuggen Roslagssandsten i murverk och tandhuggen kalksten i solbänk. Strandvägen 45, Stockholm
